*М.Р. Орлов<sup>1</sup>, В.Б. Григоренко<sup>1</sup>, Л.В. Морозова<sup>1</sup>, С.А. Наприенко<sup>1</sup>***ИССЛЕДОВАНИЕ ЭКСПЛУАТАЦИОННЫХ РАЗРУШЕНИЙ ПОДШИПНИКОВ МЕТОДАМИ ОПТИЧЕСКОЙ, РАСТРОВОЙ ЭЛЕКТРОННОЙ МИКРОСКОПИИ И РЕНТГЕНОСПЕКТРАЛЬНОГО МИКРОАНАЛИЗА**

*Рассмотрены различные виды разрушений подшипников сложных технических систем, являющиеся как причиной отказа, так и следствием нарушения условий их эксплуатации. На примере разрушившихся в период эксплуатации или при испытаниях подшипников установлены причины потери их работоспособности. Методами растровой электронной микроскопии исследованы механизмы усталостного и статического разрушения деталей из подшипниковых сталей. Методом рентгеноспектрального микроанализа исследованы дефекты металлургического происхождения в очаговых зонах разрушения подшипников. Методами оптической микроскопии исследована микроструктура разрушенных деталей подшипников и установлен характер ее изменения в случае термического влияния.*

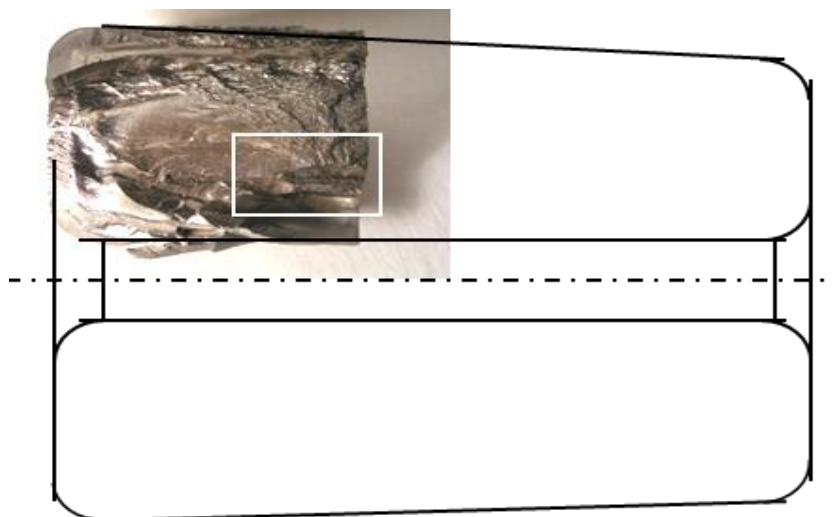
Вскрытый излом одного из роликов со сквозной трещиной позволил установить, что разрушение ролика имеет усталостный механизм с линейным очагом развития, ориентированным вдоль оси ролика и расположенным на одной трети расстояния от внутреннего диаметра до поверхности качения (рис. 1). Исследование усталостного излома с помощью оптического стереомикроскопа выявило наличие структурной аномалии в зоне зарождения усталостной трещины, которая развивалась от внутреннего линейного очага одновременно как в сторону поверхности качения, так и в сторону внутреннего отверстия под шпильку сепаратора.

Рис. 1. Схема расположения фрагмента излома в сечении конического ролика (прямоугольником отмечен участок излома, вырезанный для электронно-фрактографических исследований)

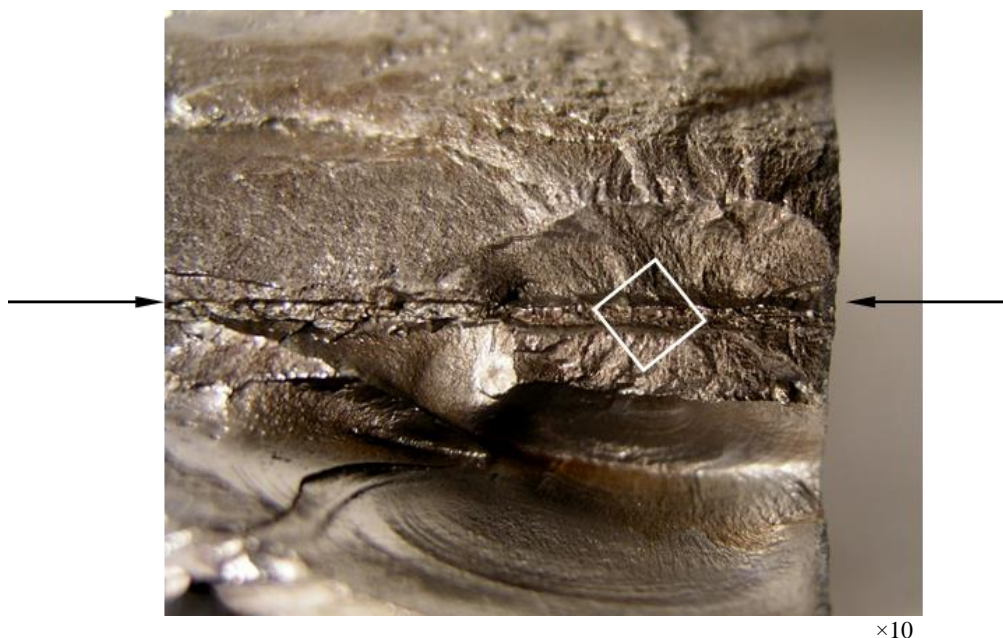
Для проведения фрактографического анализа методом РЭМ, из роликоподшипника вырезан фрагмент излома с очаговой зоной усталостного разрушения (рис. 2). При анализе излома в очаговой зоне выявлено повреждение исходной поверхности излома в результате фреттинга при смыкании поверхностей трещины в процессе эксплуатации подшипника. Для анализа структурной аномалии в очаговой зоне выполнены подрез и разрушение материала ролика в тангенциальном направлении, что позволило получить свежий излом в зоне структурной аномалии, пригодный для исследований.

Рис. 2. Расположение структурного дефекта, являющегося очагом усталостного разрушения (белым квадратом отмечена зона анализа металлургического дефекта)

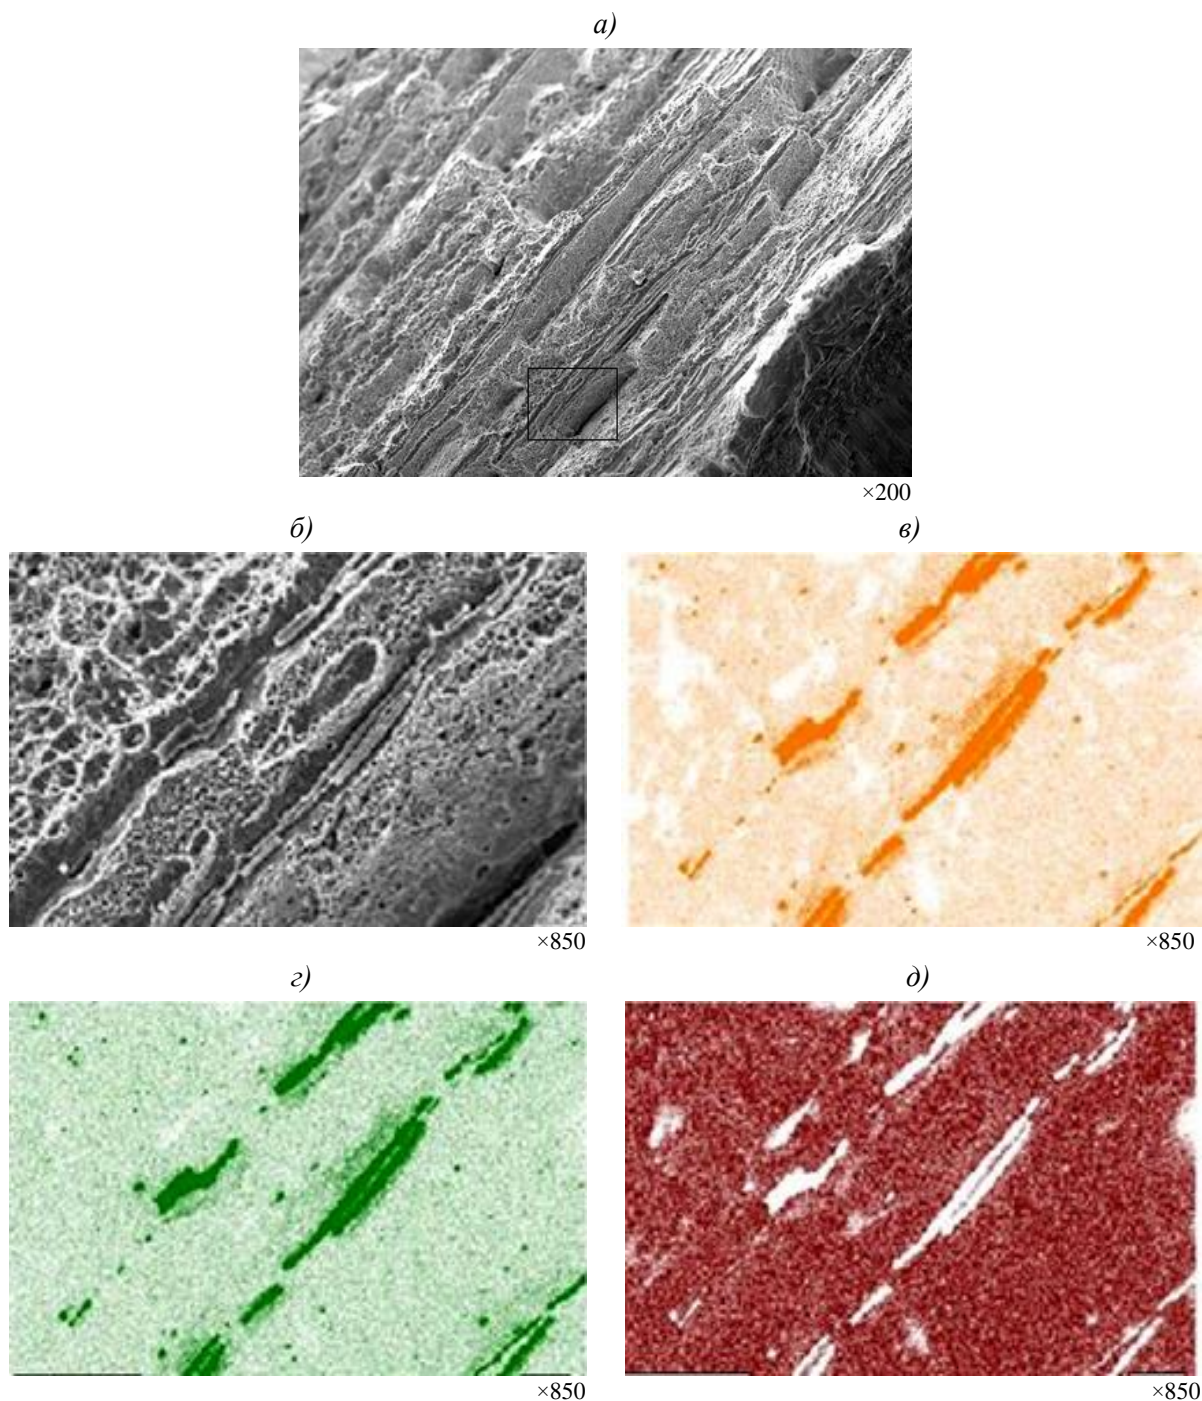
Исследование излома в зоне структурного дефекта показало наличие большого количества вытянутых вдоль направления деформации неметаллических включений

(рис. 3, *a*). Структурный дефект расположен вдоль всего исследованного фрагмента излома ролика и в поперечном направлении имеет значительный размер  $\sim 2$  мм.

Рентгеноспектральный микроанализ, выполненный в режиме точечного зондирования, позволил определить состав неметаллических включений. Включениями, образующими структурный дефект, являются сульфиды марганца. Результаты РСМА, полученные в режиме картирования, иллюстрируют плотность и объем залегания сульфидов (рис. 3, *б–д*). С учетом того что половина сульфидов осталась на ответной части излома, можно оценить уровень загрязненности металла в исследуемой зоне.

Рис. 3. Микроструктура роликотоподшипника: изображение металлургического дефекта (*a*); то же во вторичных электронах (*б*); то же в S  $K_{\alpha}$ -излучении (*в*); то же в Mn  $K_{\alpha}$ -излучении (*г*); то же в Fe  $K_{\alpha}$ -излучении (*д*)

На основании выполненных исследований можно утверждать, что причиной выхода из строя роликоподшипника из стали М50 является неудовлетворительное качество металла по неметаллическим включениям (сульфидам), которые не были выявлены у поставщика подшипников методами неразрушающего контроля.

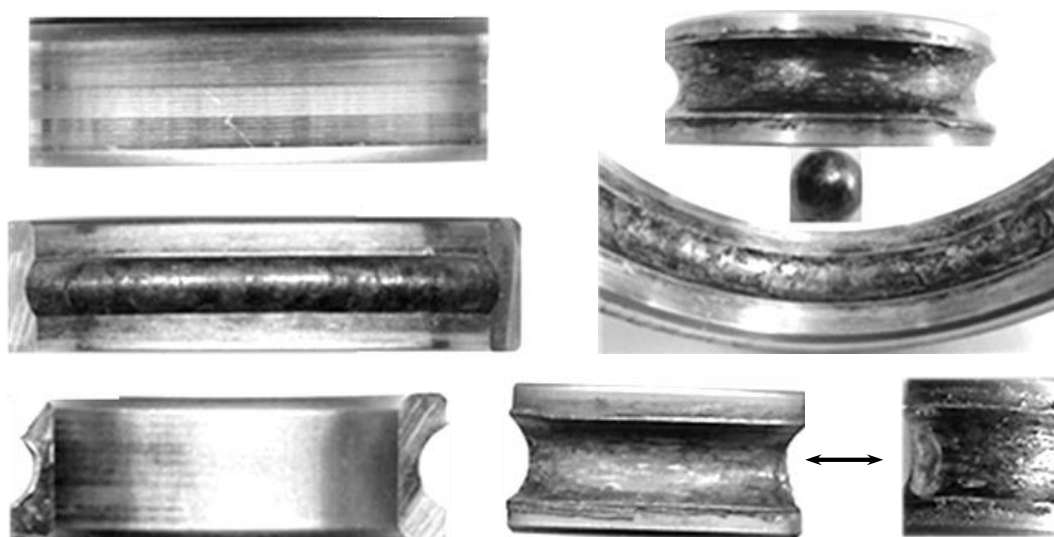
В результате испытаний при повышении рабочей температуры до 230°C, определенной при помощи термопары на наружном кольце, шарикоподшипник был остановлен. После испытаний поверхность дорожек качения и шариков была повреждена (рис. 4). При визуальном осмотре фрагмента наружного кольца шарикоподшипника на внешней стороне установлено наличие светлых полос скольжения, на внутренней стороне внутреннего кольца также видны следы скольжения. На дорожке качения присутствуют следы наволакивания и раскатывания металла, отмечается повышенная шероховатость.

Рис. 4. Внешний вид фрагментов, нерабочих поверхностей и дорожек качения вышедшего из строя шарикоподшипника

При осмотре фрагмента внутреннего кольца на поверхности качения также обнаружены следы наволакивания металла, выноса металла с дорожки качения на поверхность кольца, задиры и чешуйки металла. На дорожке качения обнаружена вмятина, возможно, от шарика. На поверхности шарика обнаружены пятна черного цвета и выкрашивания поверхностного слоя площадью  $\sim 1 \text{ мм}^2$  и глубиной 0,05 мм.

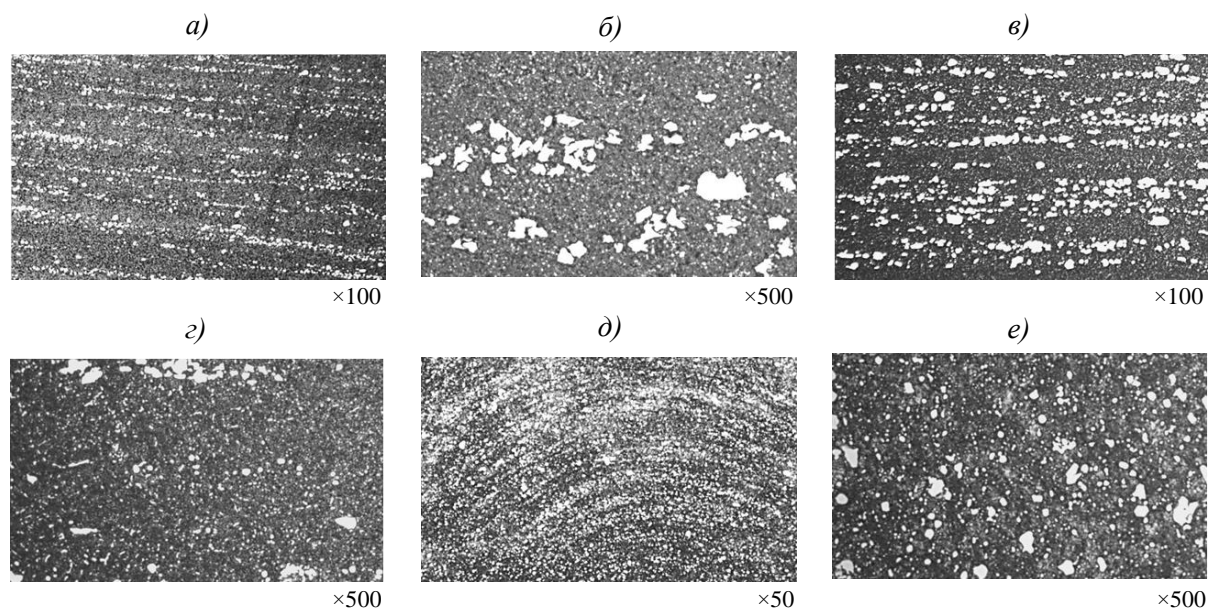
При исследовании шлифов после травления выявлено, что структура материала шарикоподшипника представляет собой мартенсит отпуска с крупными первичными и мелкими карбидами, выделившимися в процессе отпуска (рис. 5). В сердцевине как наружного, так и внутреннего кольца наблюдается карбидная неоднородность, соответствующая баллу 4Б шкалы 6 (по ГОСТ 8233–56 «Сталь. Эталоны микроструктуры»). В микроструктуре сердцевины шарика карбидная неоднородность менее выражена (балл 2Б).

Рис. 5. Микроструктура сердцевины фрагментов шарикоподшипника из стали 95X18:  
*a, б* – наружное кольцо; *в, з* – внутреннее кольцо; *д, е* – шарик

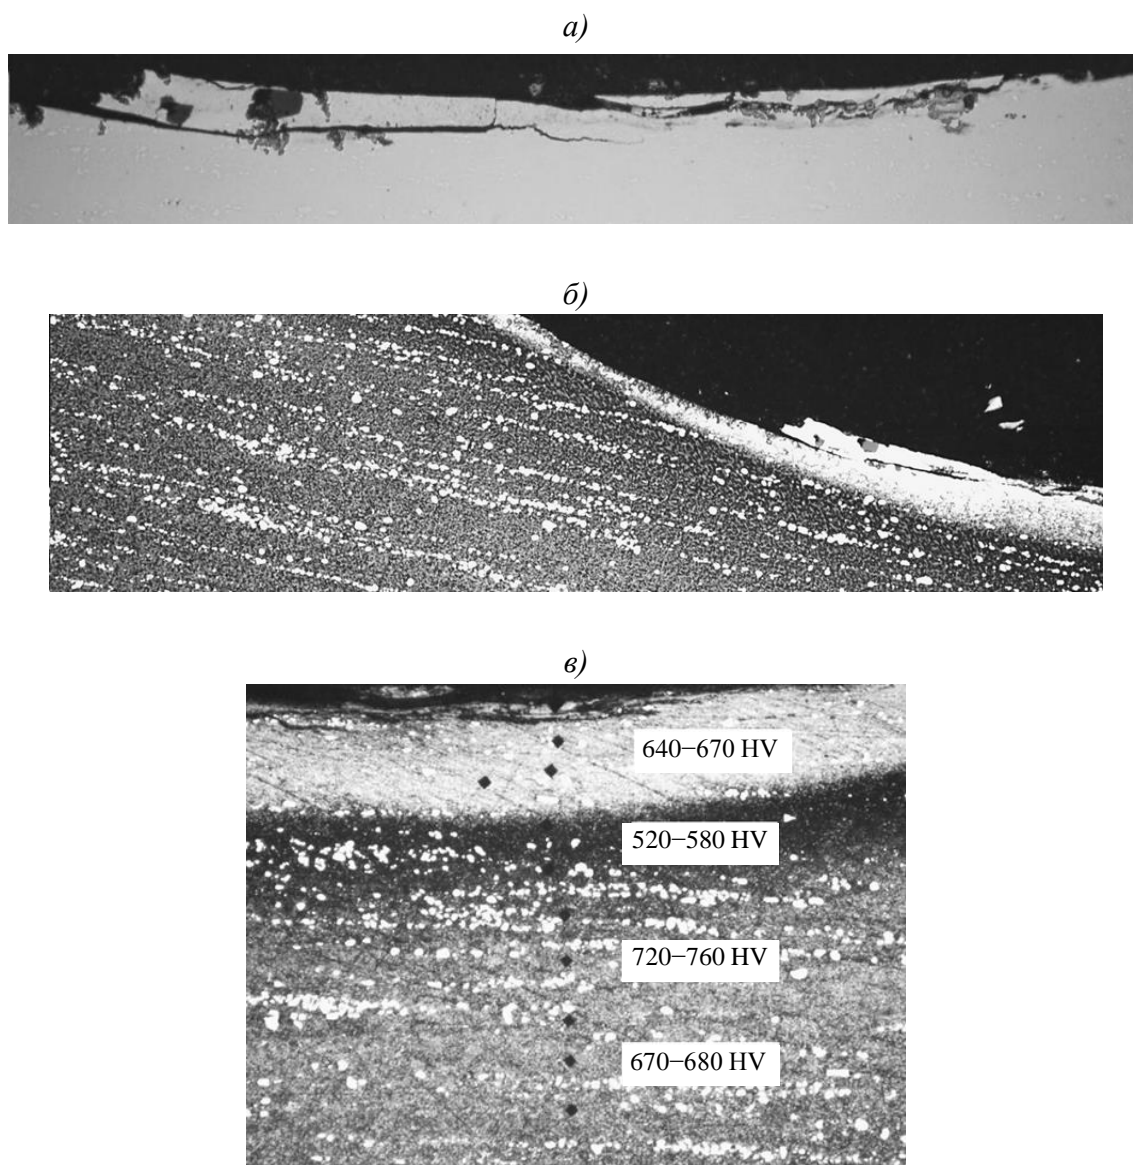
Рис. 6. Микроструктура поверхностных слоев наружного кольца шарикоподшипника из стали 95X18:

В поверхностных слоях наружного кольца наблюдаются отслоения раскатанного по дорожке качения металла (рис. 6) с трещинами, переходящими в основной материал в пределах приповерхностного слабо травящегося слоя. Аналогичная картина наблюдается и в структуре внутреннего кольца. Слабо травящийся слой на кольцах подшипника имеет толщину до 0,7–0,8 мм.

Измерения микротвердости показали, что твердость сердцевины исследованных фрагментов составляет  $547 \pm 10$  HV (50 HRC), а микротвердость слабо травящихся зон  $792 \pm 65$  HV (62–64 HRC).

*а* – отслоения раскатанного металла по дорожке качения; *б*, *в* – слабо травящийся слой и значения микротвердости в различных зонах

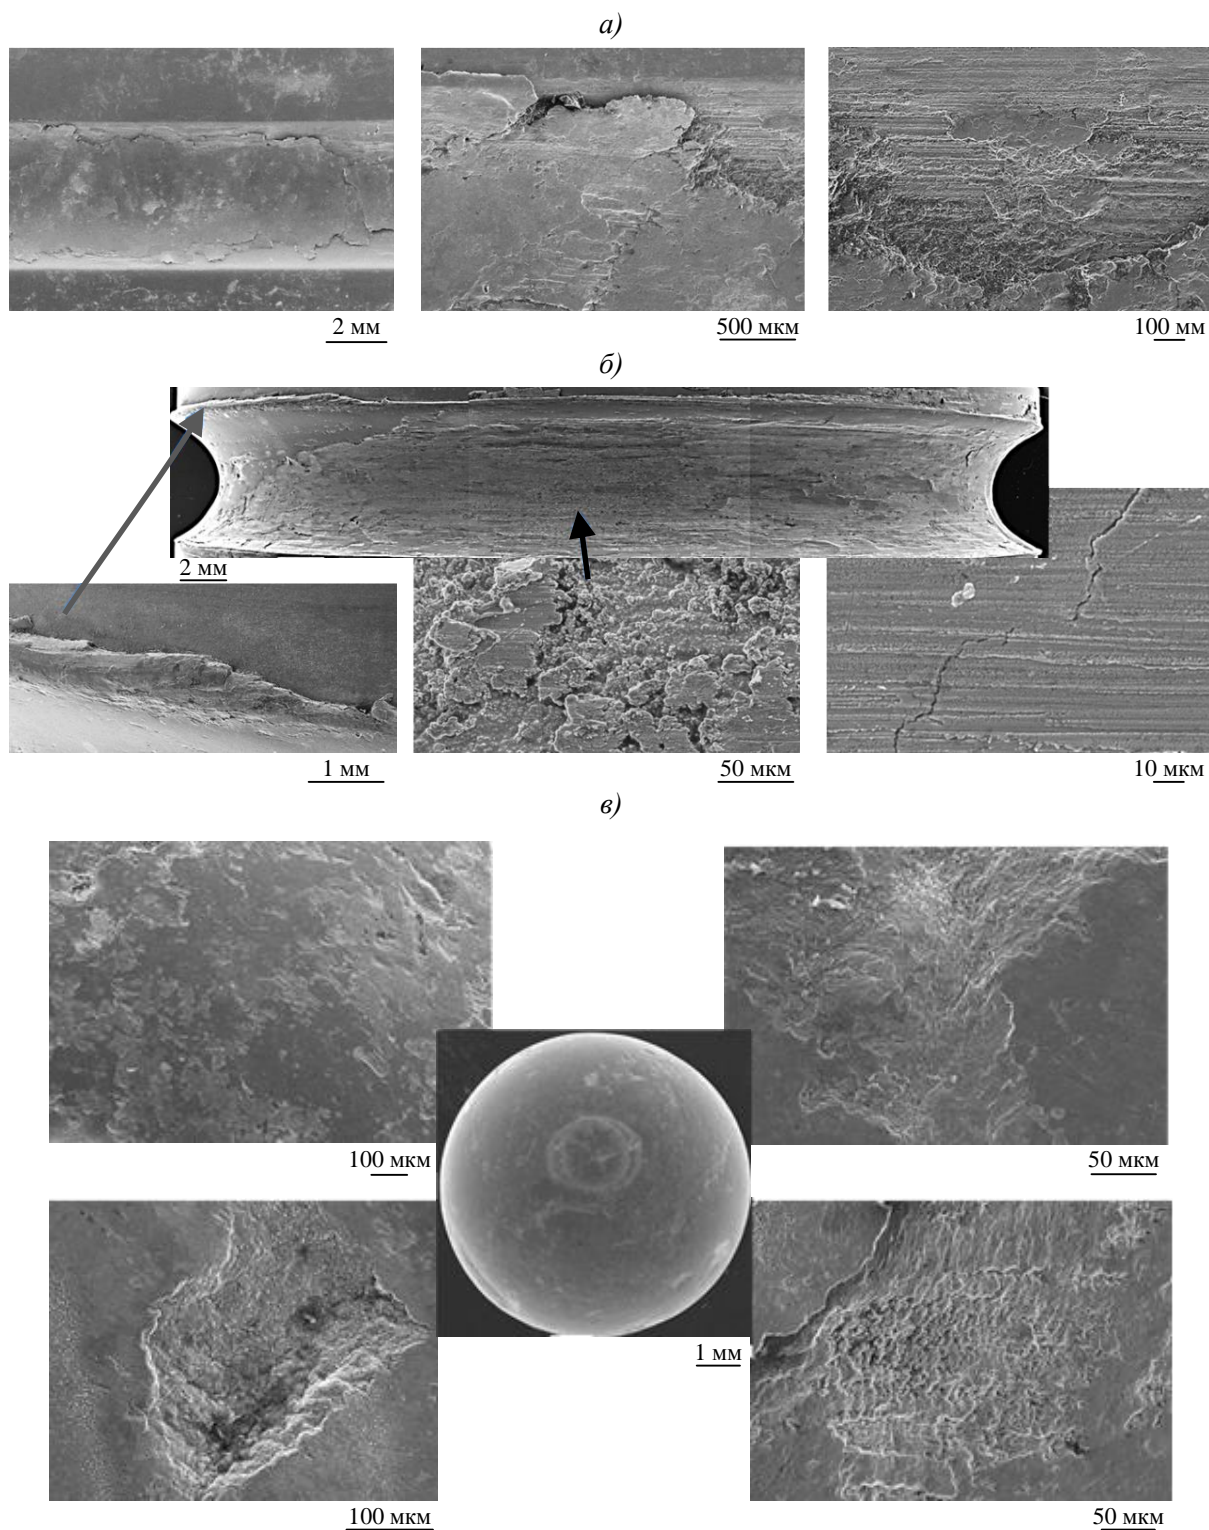
Рис. 7. Макро- и микроструктуры поверхности колец шарикоподшипника при исследовании на растровом электронном микроскопе:

Исследование структуры тела качения (шарика) и фрагментов наружного и внутреннего колец шарикоподшипника на растровом электронном микроскопе подтвердило данные, полученные методом оптической микроскопии. На поверхности дорожки качения наружного кольца шарикоподшипника наблюдаются отслоения раскатанного металла (рис. 7, *а*), задиры, выкрашивания.

При анализе повреждений внутреннего кольца шарикоподшипника на поверхности дорожки качения также обнаружены многочисленные повреждения: задиры, выкрашивания, трещины, налипание металла (рис. 7, *б*), раскатка дорожки качения и выдавливание металла на поверхность наружного диаметра кольца.

Тело качения (шарик, рис. 7, *в*) также имеет многочисленные повреждения поверхности, такие как задиры и выкрашивания.

*a* – поверхность наружного кольца шарикоподшипника; *б* – поверхность внутреннего кольца шарикоподшипника; *в* – поверхность шарика из стали 95X18

Причиной снижения твердости внутренних объемов деталей шарикоподшипника до  $547 \pm 10$  HV (50 HRC) является их разогрев до температуры, превышающей температуру отпуска стали 95X18 ( $370^\circ\text{C}$ ). Причиной повышенной твердости до  $792 \pm 65$  HV (62–64 HRC) и пониженной травимости поверхностных слоев дорожек качения колец и шарика является деформационный наклеп металла с переходом в аустенитную область температур стали 95X18 и последующим ускоренным охлаждением.

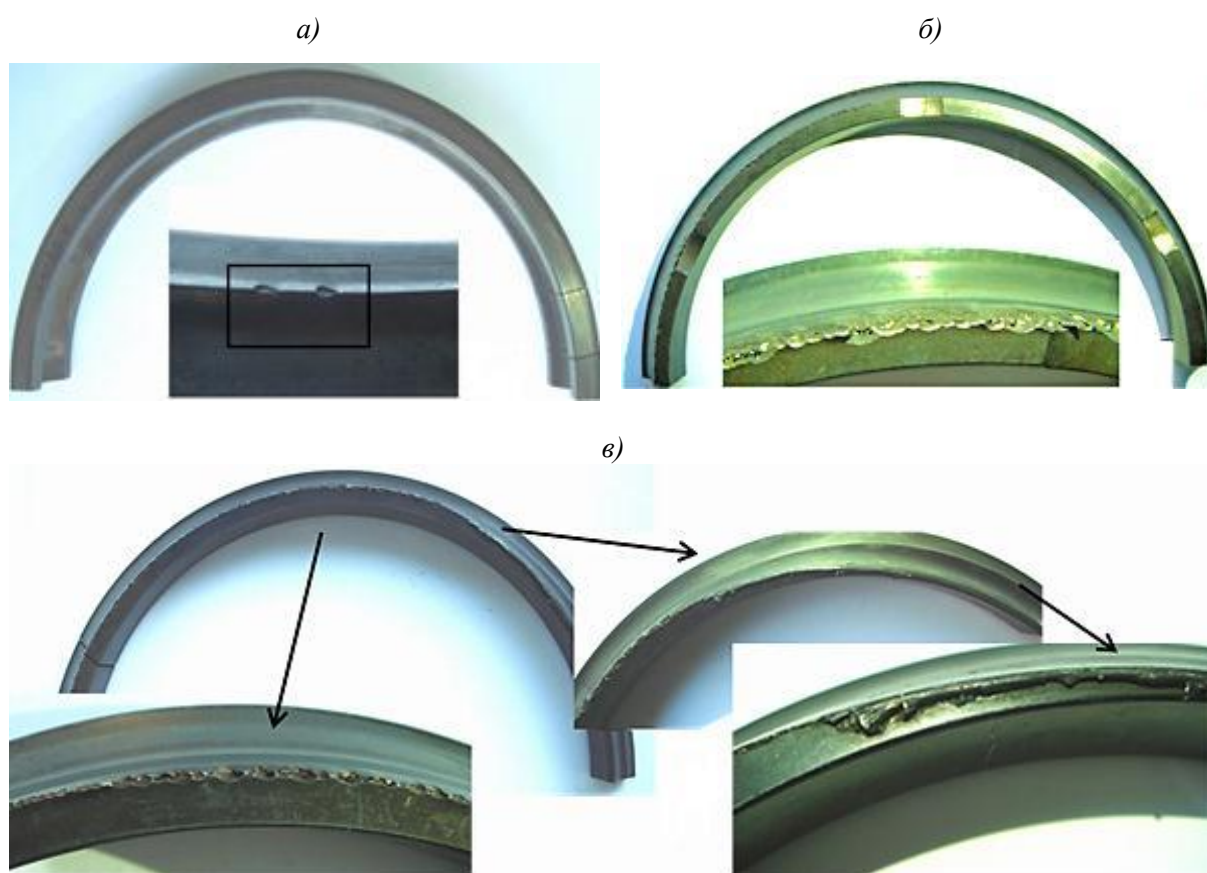
Рис. 8. Внешний вид разрушенных фрагментов подшипника:

Общий вид элементов подшипника представлен на рис. 8. На наружном кольце в углу перехода дорожки качения к нерабочей поверхности, параллельной оси подшипника, и внутренних полукольцах в углах перехода дорожек качения к нерабочим поверхностям, перпендикулярным оси подшипника, наблюдаются следы выкрашивания материала. Особенно поврежденным является внутреннее заднее (базовое) полукольцо. На внутреннем заднем (базовом) полукольце образовалась «новая» дорожка качения в секторе  $\sim 120$  град (рис. 9). «Новая» дорожка качения имеет гладкую поверхность, сопоставимую по своему рельефу поверхности с целыми участками дорожки качения. Это свидетельствует о длительности процесса ее образования.

*a* – дефекты на наружном кольце; *б* – дефекты внутреннего переднего (противобазового) кольца; *в* – дефекты внутреннего заднего (базового) кольца и «новая» раскатанная дорожка качения на внутреннем заднем (базовом) кольце

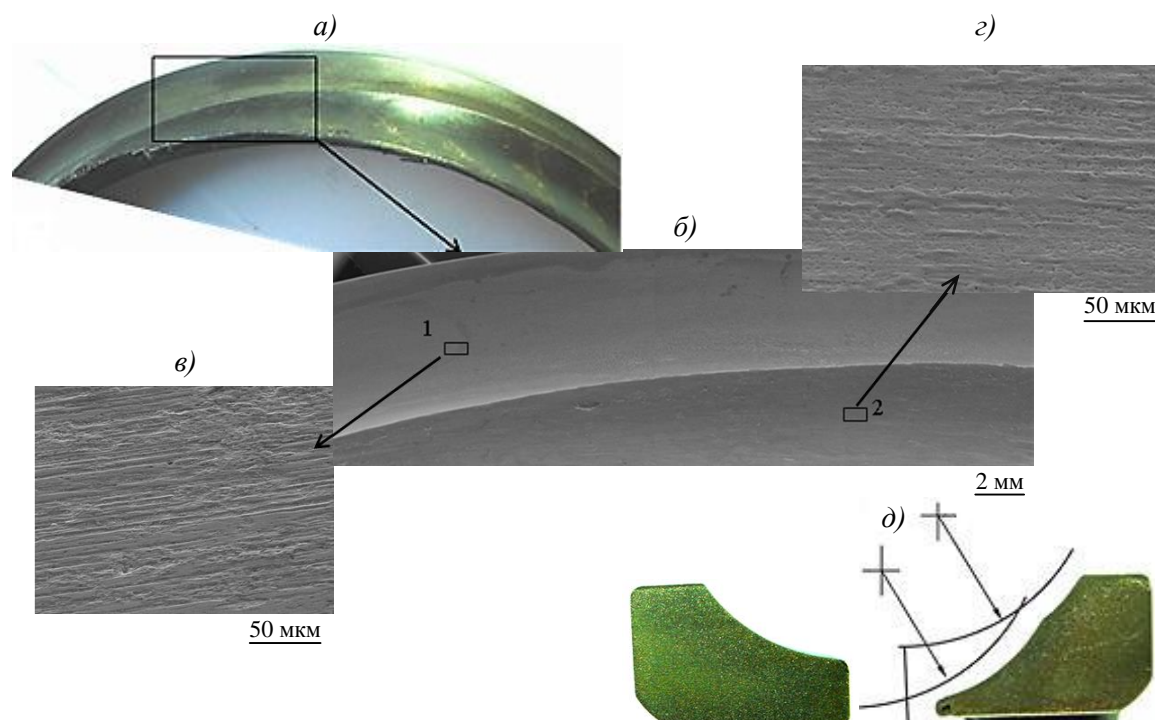
Рис. 9. Дорожка качения внутреннего заднего (базового) полукольца подшипника:  
*a* – внешний вид; *б–г* – рельеф поверхности «новой» раскатанной дорожки качения;  
*д* – сечения неповрежденной и поврежденной части полукольца

Стоит отметить, что радиус образовавшейся при испытаниях дорожки качения соответствует радиусу целых дорожек качения, а смещение радиуса «новой» дорожки качения в радиальном и осевом направлении подшипника составляет не менее 3,5 и 3 мм соответственно.

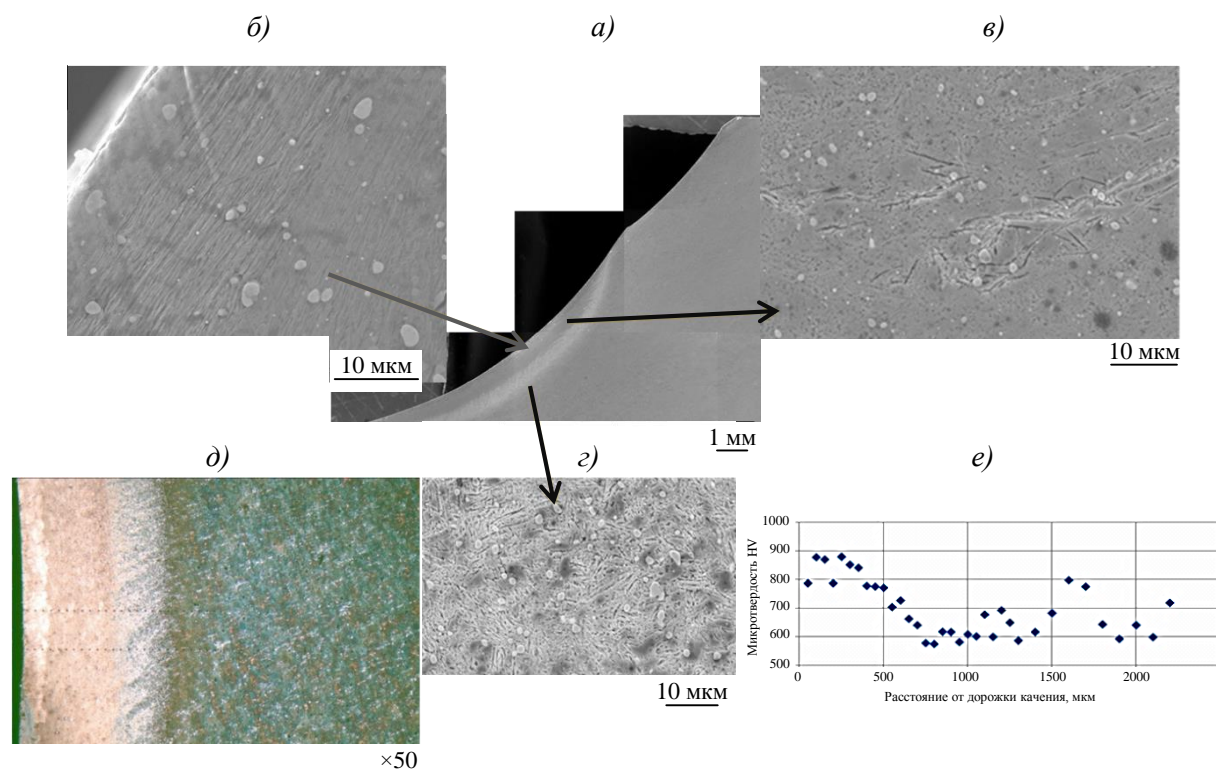
Рис. 10. Микроструктура внутреннего заднего (базового) полукольца подшипника (а–д) и значения микротвердости (е), измеренные на расстоянии от 0 до 2000 мкм от поверхности дорожки качения

Для подтверждения данных, полученных при проведении исследований микроструктуры, построен график изменения микротвердости в зависимости от расстояния от поверхности в области образовавшейся дорожки качения с измененной микроструктурой (рис. 10, е). Полученная зависимость свидетельствует о значительном наклепе поверхностного слоя глубиной до 500 мкм. Далее на глубину до 1,5 мм наблюдается зона пониженной твердости, свидетельствующая о термическом разупрочнении.

На основании проведенных исследований данного подшипника можно заключить, что образование «новой» дорожки качения происходило в течение длительного времени при невысоких температурах, о чем свидетельствует малая глубина измененной микроструктуры и повышенная микротвердость зоны, расположенной под «новой» дорожкой, а также состояние ее поверхности, сравнимое с поверхностью неповрежденной дорожки.

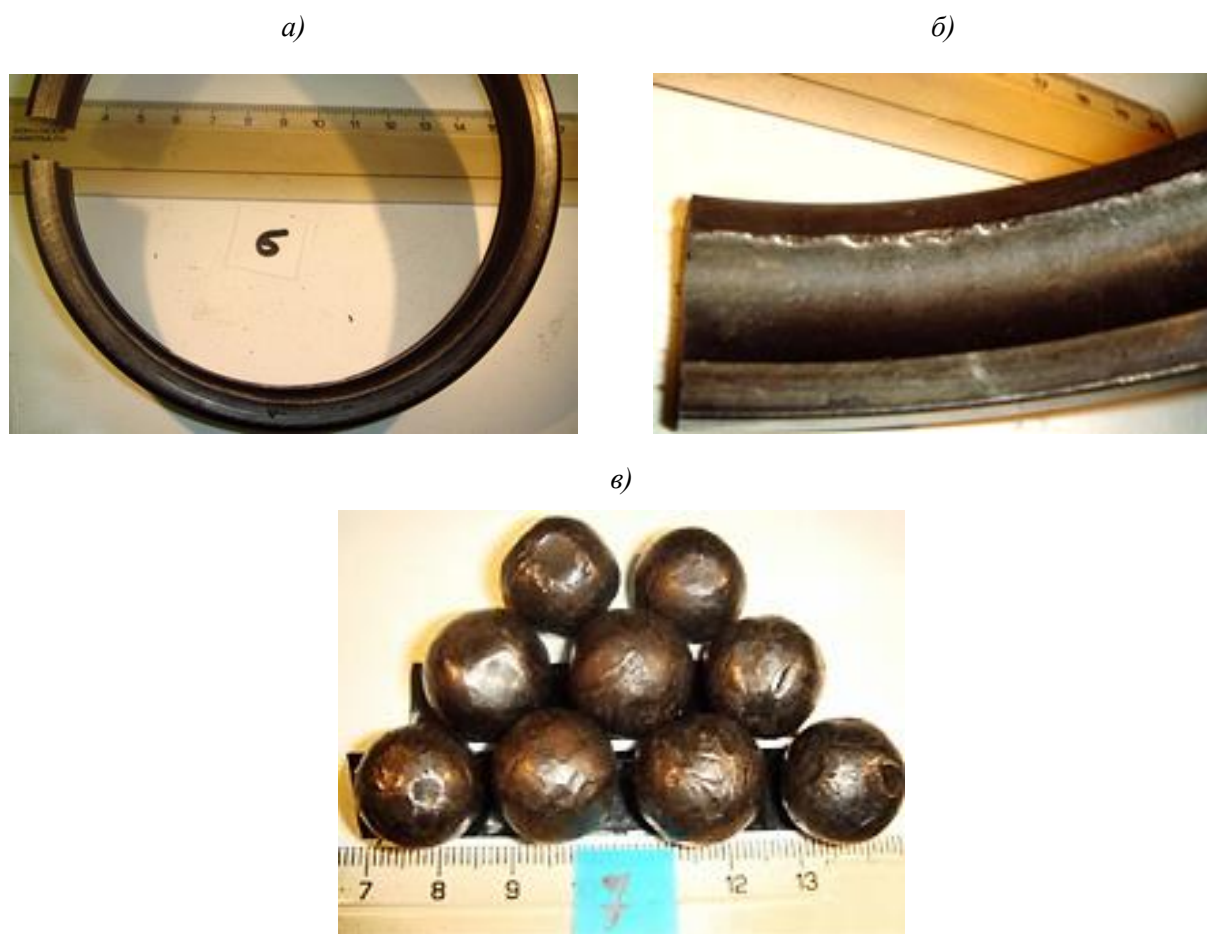
Внешний вид деталей первого (шарикового) подшипника представлен на рис. 11. Макроанализ выявленных повреждений позволил установить, что разрушение шарикового подшипника происходило в результате интенсивного разогрева и пластической деформации шариков и внутренних полуколец.

Рис. 11. Внешний вид разрушенного шарикоподшипника из стали ШХ15:  
*а* – наружное кольцо; *б* – пластическая деформация дорожки качения в сторону торца с маркировкой; *в* – шарики со следами пластической деформации

Пластическая деформация наружного кольца подшипника заключается в образовании наплывов металла со стороны дорожки качения в сторону внутренней цилиндрической поверхности кольца со стороны торца. С противоположного торца наружного кольца отмечается наплыв металла на внутреннюю цилиндрическую поверхность. Признаков контактного усталостного разрушения наружного кольца шарикового подшипника не обнаружено.

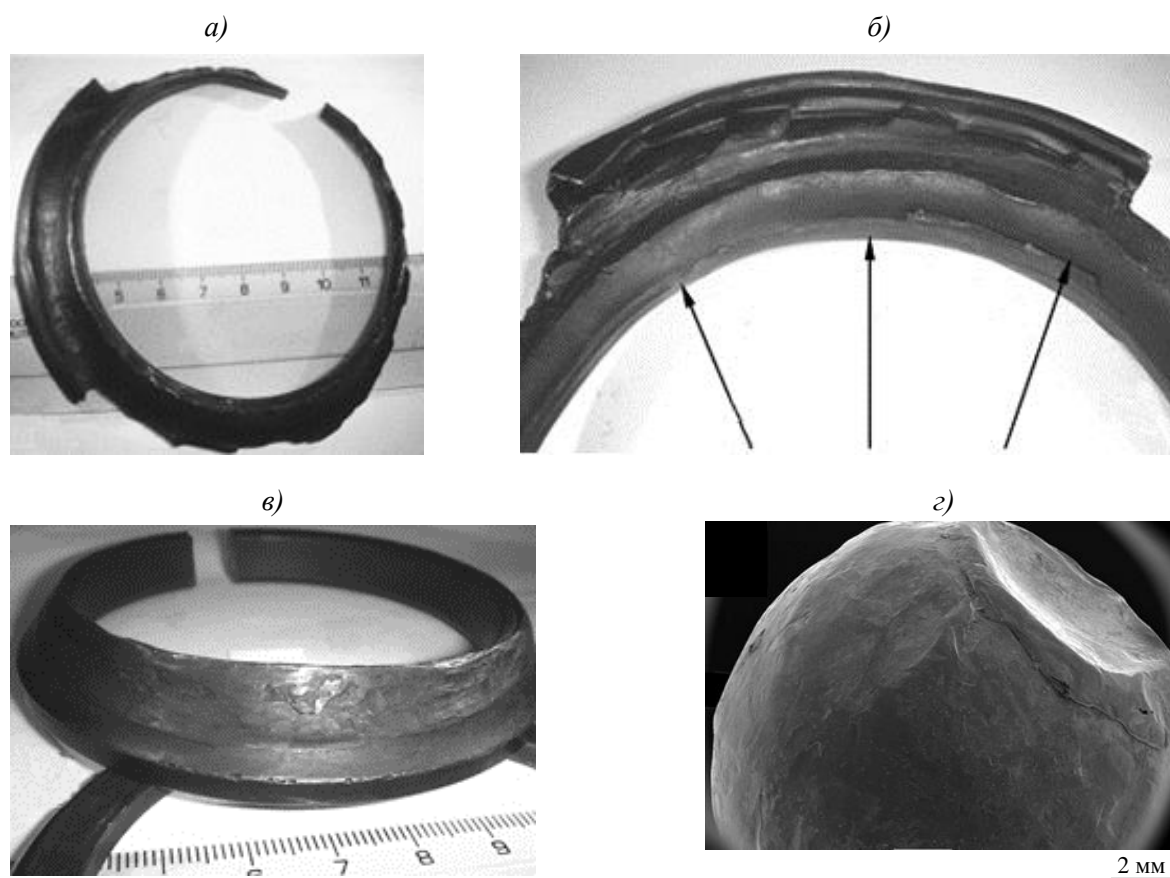
Рис. 12. Внутренние полукольца шарикового подшипника из стали ШХ15:

Внутренние полукольца шарикового подшипника имеют более интенсивную пластическую деформацию. Одно полукольцо полностью смято и разорвано (рис. 12, *а, б*), со стороны базовой торцевой поверхности имеются отпечатки зубчатого венца гайки крепления внутренних полуколец. Второе полукольцо имеет следы существенной пластической деформации только в зоне дорожки качения, поверхности по посадочному диаметру и торцевой базовой плоскости (рис. 12, *в, г*). Признаков контактного усталостного разрушения внутренних полуколец шарикового подшипника также не обнаружено. Шарики имеют следы значительной пластической деформации с наволакиванием металла (рис. 12, *з*).

- признаки контактного усталостного разрушения наружного кольца, внутренних полуколец и шариков шарикового подшипника отсутствуют;
- разрушение деталей шарикового подшипника происходило по механизму пластической деформации, преимущественно сдвигом, и сопровождалось значительным разогревом.

*a, б* – внутреннее полукольцо со значительной пластической деформацией и отпечатками зубчатого венца гайки крепления (отмечены стрелками) со стороны торца; *в* – внутреннее полукольцо с частичной пластической деформацией дорожки качения; *г* – шарик со следами сильной пластической деформации

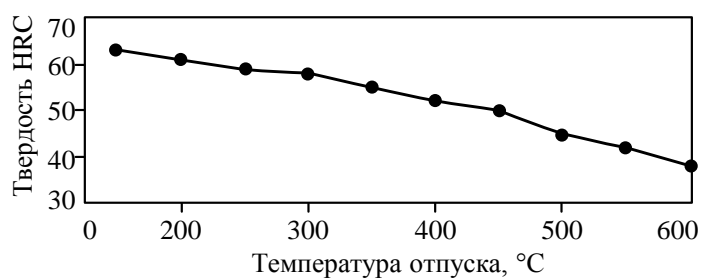
Для оценки температуры разогрева деталей шарикоподшипника в процессе его разрушения проведены исследования по разупрочнению стали ШХ15 в термически обработанном состоянии в течение времени его разрушения. Построена кривая разупрочнения стали ШХ15 в диапазоне температур 200–600°C (рис. 13).

Рис. 13. Зависимость твердости образцов из стали ШХ15 от температуры отпуска

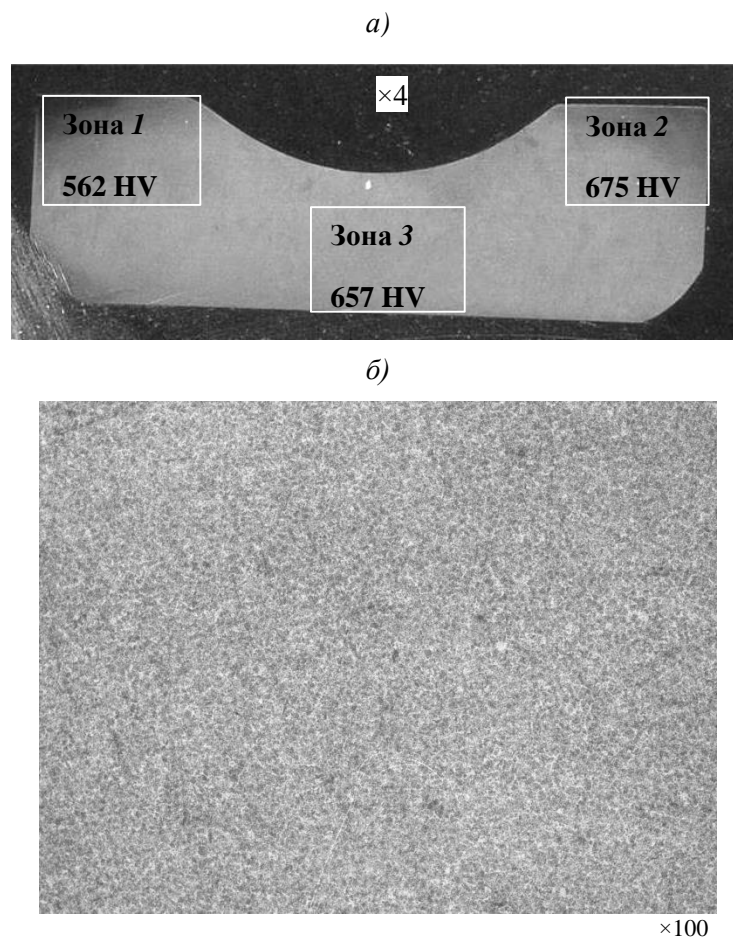
Рис. 14. Зоны измерения микротвердости (а) и микроструктура наружного кольца шарикового подшипника из стали ШХ15 в зоне 3 (б)

Твердость, измеренная непосредственно на дорожке качения наружного кольца, составляет 47 HRC (490 HV), что соответствует температуре нагрева 500°C (рис. 13).

Снижение микротвердости наружного кольца шарикового подшипника в зоне *I* до значений 550–570 HV (рис. 14) соответствует нагреву стали ШХ15 до температуры 450°C. В остальном сечении наружного кольца температура нагрева соответствовала 350°C. Полученные результаты согласуются с последовательностью разрушения шарикового подшипника с раскаткой дорожек качения с их смещением в сторону турбины.

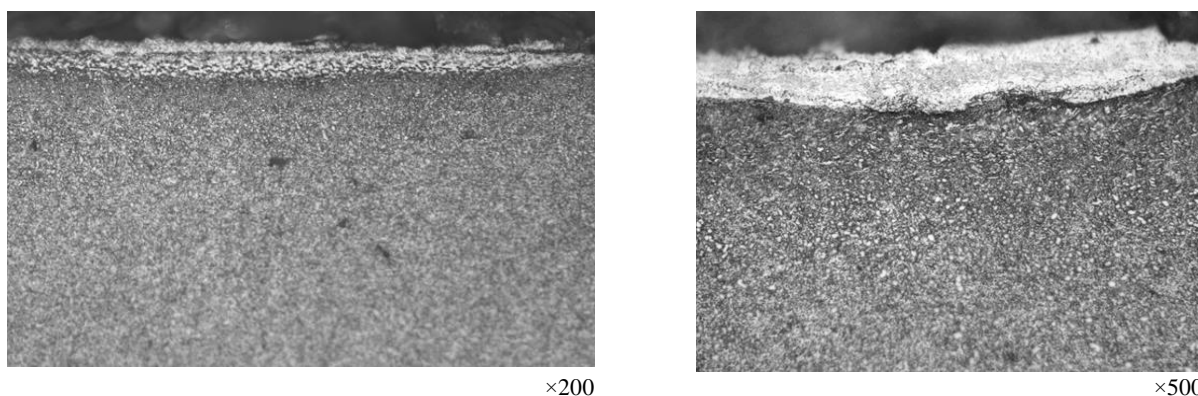
Исследование микроструктуры шарика проводили на шлифе, вырезанном в среднем сечении шарика. При травлении шлифа в 4%-ном спиртовом растворе азотной кислоты наблюдалась разнотонность травления. Микроструктура представляет собой сорбит отпуска (высокоотпущенный мартенсит)+карбиды. Твердость сердцевины составляет 370–400 HV, что соответствует нагреву до 600°C. В приповерхностной области исследуемого шарика наблюдаются зоны вторичной закалки с нагревом до температуры аустенитного превращения (850–900°C) стали ШХ15 (рис. 15).

Рис. 15. Микроструктура шарика из стали ШХ15 с зонами вторичной закалки

На основании микроструктурных исследований деталей данного подшипника и определения микротвердости можно заключить, что в зонах интенсивной пластической деформации происходил разогрев металла на поверхности шариков и внутреннего полукольца до температуры аустенитного превращения (850–900°C) стали ШХ15 с последующими закалкой на мартенсит и отпуском. Вне зоны интенсивной пластической деформации температура металла внутренних полуколец и шариков достигала 500–600°C, а наружного кольца шарикового подшипника: 350–500°C, что сопровождалось отпуском мартенсита и снижением его микротвердости.

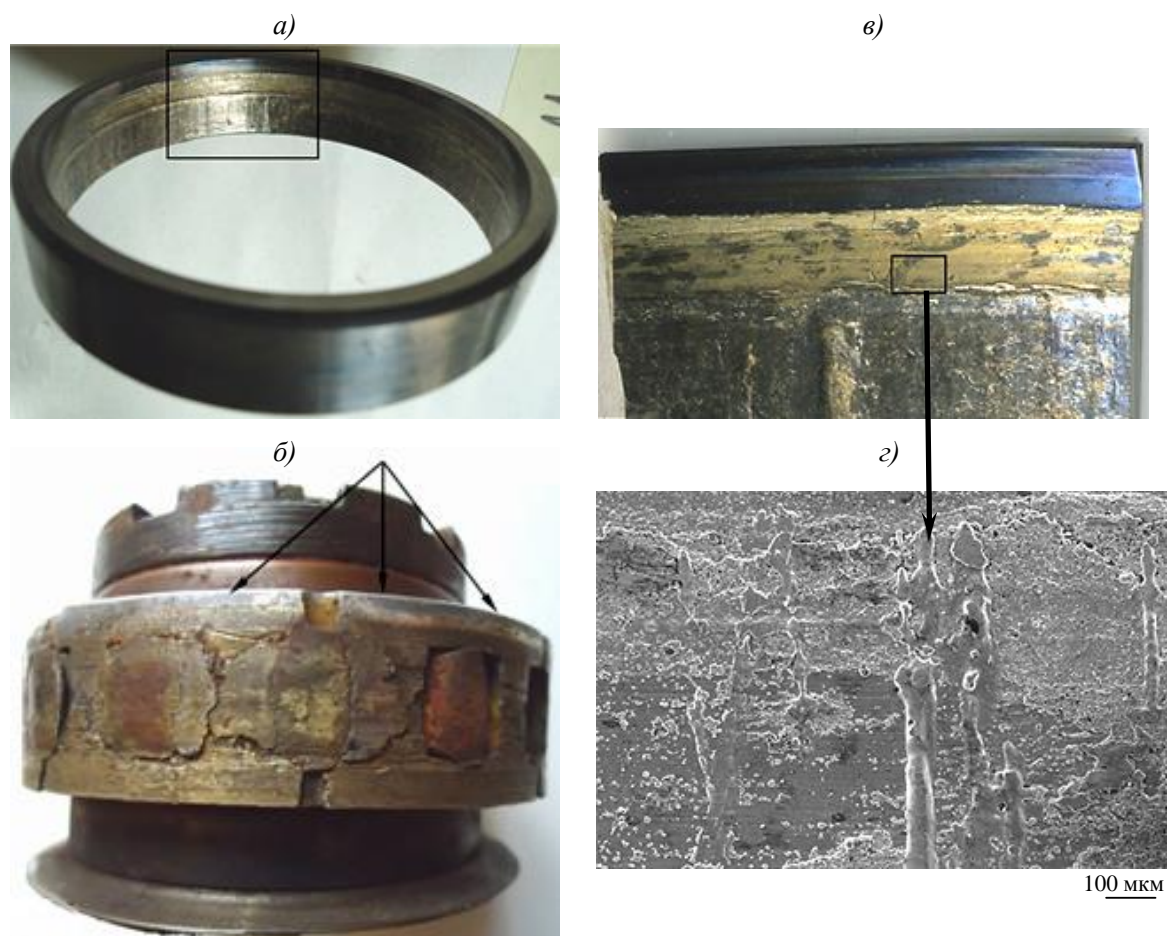
Рис. 16. Внешний вид поврежденных деталей роликового подшипника:

Внешний вид деталей роликового подшипника представлен на рис. 16. Анализ повреждений деталей роликового подшипника показывает, что в процессе работы произошло заклинивание роликов, их разогрев, сопровождающийся пластической деформацией материала роликов, наружного и внутреннего колец из стали ШХ15. Разогрев и снижение прочностных свойств стали ШХ15 привело к образованию граней на рабочих поверхностях роликов, деформации дорожек качения наружного и внутреннего колец, образованию наплывов металла в зоне сопряжения наружного диаметра внутреннего кольца с поверхностями, ограничивающими осевое перемещение роликов. В результате разогрева произошло оплавление материала сепаратора (бронза БрАЖМц10-3-1,5) с последующим его нанесением на поверхность дорожки качения наружного кольца и заклинивание роликов в сепараторе.

*а* – поверхность качения наружного кольца (отмечена зона анализа морфологии и состава поверхности); *б* – повреждение сепаратора и роликов (стрелками указан участок сепаратора с сохранившейся поверхностью и свинцово-оловянистым покрытием); *в*, *г* – оплавленный материал сепаратора на поверхности наружного кольца

Анализ поверхности дорожки качения наружного кольца роликового подшипника выявил два режима работы подшипника в процессе развития аварийной ситуации. Первый режим соответствует нормальному положению роликов относительно наружного кольца и характеризуется матовым блеском материала сепаратора, переносимого роликами на дорожку качения наружного кольца при их заклинивании. Второй режим соответствует смещению ротора в осевом направлении и интенсивному вдавливанию ограниченных роликов в поверхность дорожки качения наружного кольца.

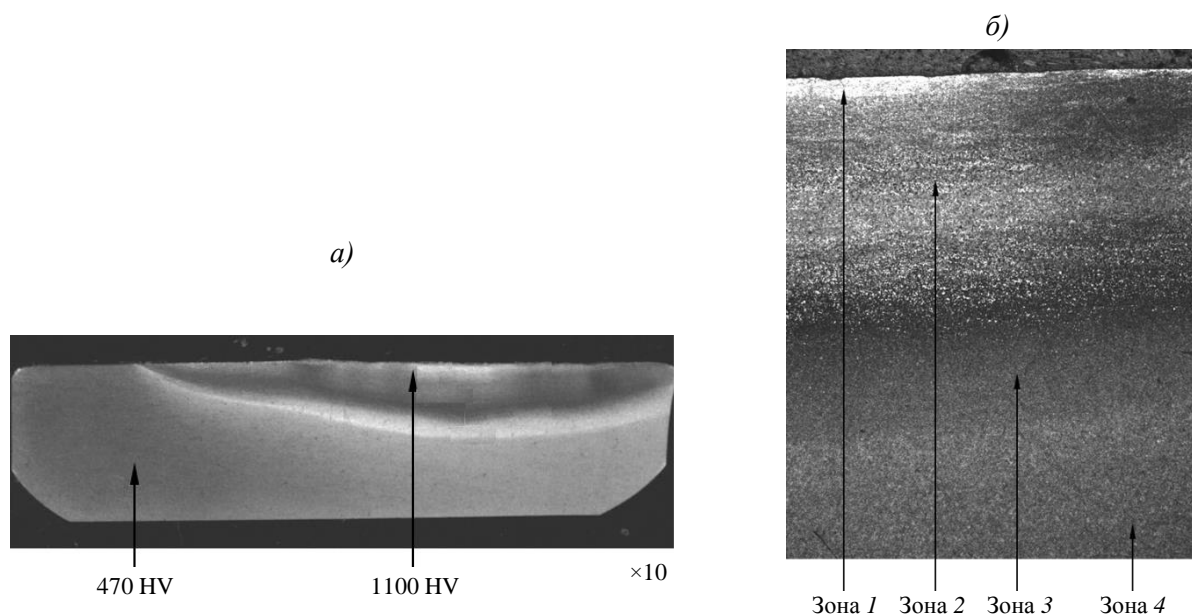
Рис. 17. Микроструктура фрагментов роликового подшипника из стали ШХ15:

Микроструктурный анализ шлифа, изготовленного из внутреннего кольца роликового подшипника в области кратковременного разогрева, также выявил наличие нескольких зон, различных по строению (рис. 17). Твердость, измеренная в различных зонах, колеблется от 670 до 903 НВ. В зоне 1 микроструктура представляет собой мартенсит+остаточный аустенит+карбиды. Микроструктура зон 2 и 3 представляет собой отпущенный мартенсит+карбиды.

*a* – внутреннее кольцо роликового подшипника в области кратковременного разогрева с зонами различной травимости и значениями микротвердости; *б* – цилиндрическая образующая ролика с интенсивной пластической деформацией с характерными микроструктурными зонами

По цилиндрической образующей ролика наблюдается интенсивная пластическая деформация, сопровождающаяся разогревом. На шлифе выделено несколько характерных зон (1–4), микроструктура которых представляет собой мартенсит+остаточный аустенит+карбиды, что определяет ее как зону разогрева до температур вторичной закалки 850–900°C (760 НВ). Микроструктура зоны 5 представляет собой отпущенный мартенсит+карбиды.

На основании выполненных исследований установлено, что детали роликового подшипника, как и шарикоподшипника, подвергались интенсивному разогреву (в результате заклинивания и пластического деформирования) до температуры аустенитного состояния стали ШХ15, который сопровождался подплавлением материала сепаратора.
