О.Г. Оспенникова¹, С.А. Наприенко¹, Е.А. Лукина¹**ИССЛЕДОВАНИЕ ПРИЧИН ОБРАЗОВАНИЯ ТРЕЩИН
НА СТУПИЦЕ ДИСКА КВД ИЗ СПЛАВА VT8 НАЗЕМНОЙ ГТУ**

O.G. Ospennikova¹, S.A. Naprienko¹, E.A. Lukina¹**STUDY OF OPERATIONAL DESTRUCTION
OF THE GTP COMPRESSOR DISK OF ALLOY VT8**

Данная работа посвящена исследованию причин образования трещин на ступице диска КВД из сплава ВТ8 в ходе эксплуатации ГТУ.

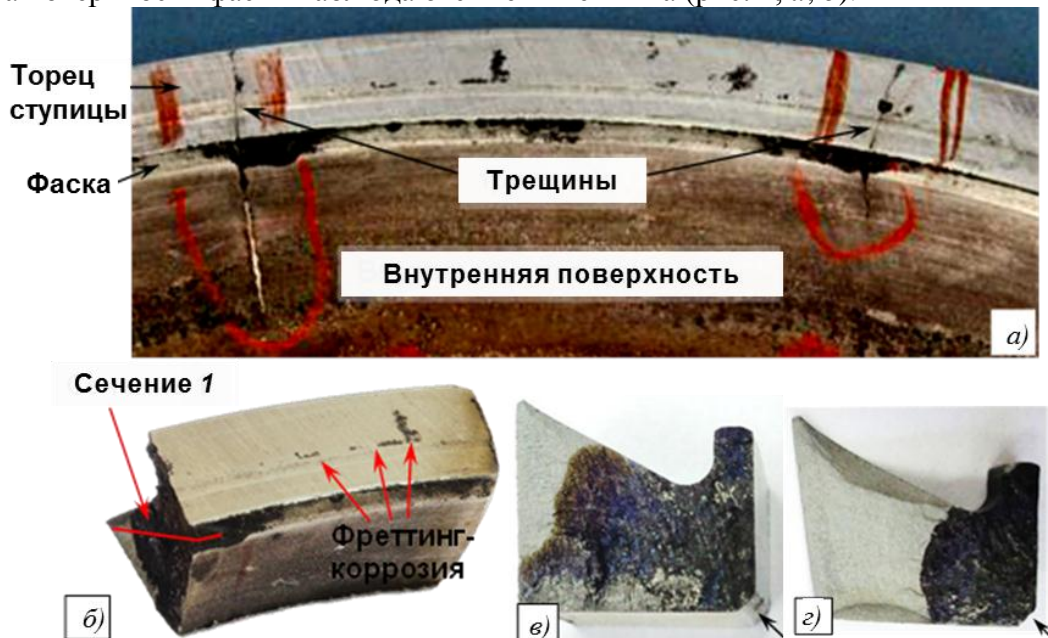
Рис. 1. Общий вид повреждений диска:

При визуальном осмотре на заднем торце ступицы диска на расстоянии ~ 7 см друг от друга наблюдаются две трещины, огибающие торец ступицы в перпендикулярном направлении с выходом на внутреннюю и наружную поверхности диска (рис. 1, *a*).

Установлено, что поверхность ступицы со стороны полотна имеет равномерный темно-синий цвет. На торце ступицы диска наблюдаются однонаправленные риски, не связанные с эксплуатацией (рис. 1, *a*). По центру торца ступицы также наблюдается след, образующий окружность. Кроме того, на поверхности ступицы наблюдаются отдельные следы от фреттинг-коррозии (рис. 1, *a, б*).

Визуальный осмотр показал, что на поверхность фаски и внутреннюю поверхность ступицы нанесено покрытие. Покрытие имеет светло-серый цвет на фаске и более темный – на внутренней поверхности ступицы (рис. 1, *a*). В местах развития трещин на поверхности фаски наблюдаются темные пятна (рис. 1, *a, б*).

a – фрагмент ступицы с указанными трещинами; *б* – фрагмент ступицы с изломом с указанием сечений для изготовления микрошлифов; *в, г* – вскрытые эксплуатационные изломы (стрелками показаны очаговые зоны)

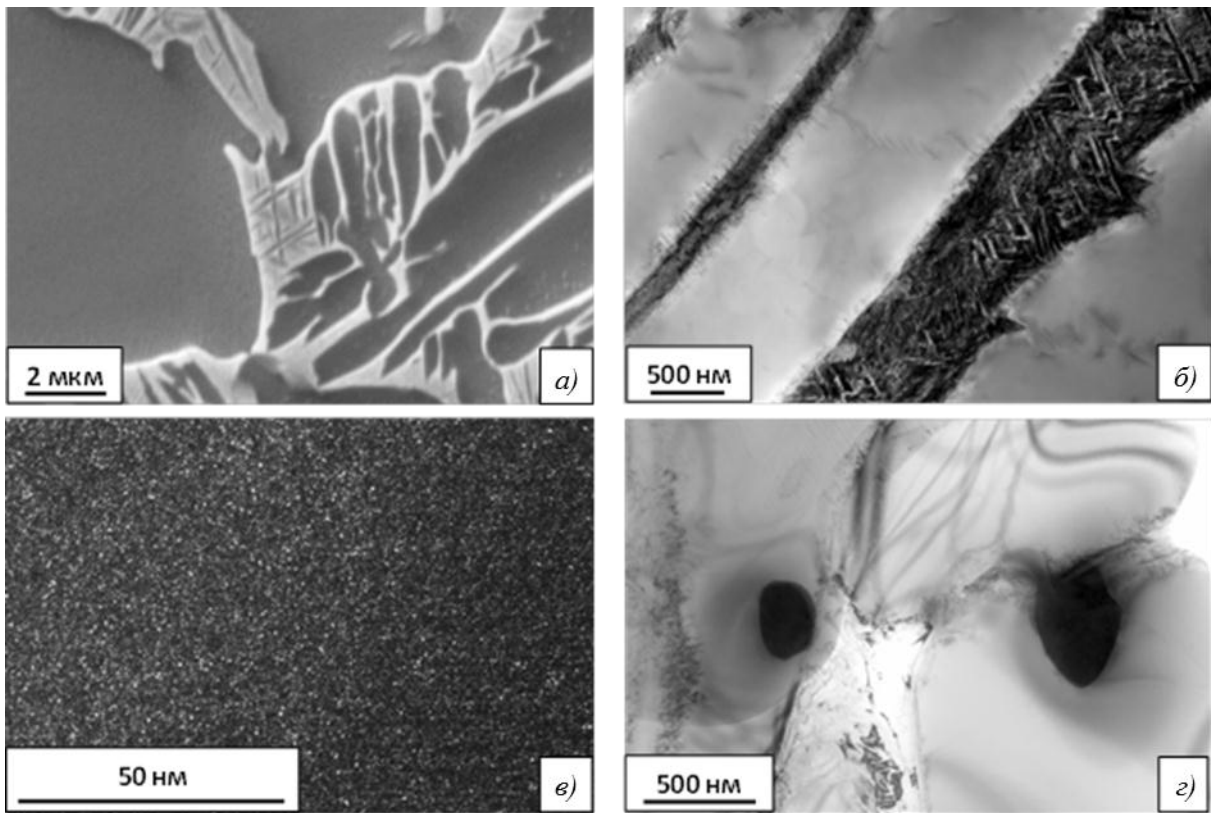
Рис. 2. Микроструктура материала ступицы:

Результаты исследований структуры ступицы диска показали, что макро- и микроструктура соответствуют требованиям ОСТ1 90197–89. Макроструктура имеет матовый вид и соответствует 2–3 баллу 10-балльной шкалы макроструктур титановых сплавов по ПИ 1-2-785–09. Микроструктура глобулярно-пластинчатая соответствует 2 типу по 9-типной шкале для титановых ($\alpha+\beta$)-сплавов (штамповки, поковки) по ПИ 1-2-785–09. В прослойках β -фазы наблюдается третичный распад (рис. 2, *a*). Дефектов металлургического происхождения не обнаружено.

Исследование микроструктуры методом ПЭМ показало, что весь объем β -прослоек между первичными и вторичными частицами α -фазы представлен мелкодисперсными третичными пластинчатыми выделениями α -фазы (рис. 2, *б*). В структуре присутствуют выделения силицидов титана размером 0,3–0,6 мкм (рис. 2, *з*). В структуре первичных, вторичных и третичных выделений α -фазы также наблюдается образование наноразмерной α_2 -фазы размером не более 1 нм (рис. 2, *в*).

a, б – третичные выделения α -фазы, выявленные посредством РЭМ и ПЭМ; *в* – выделения α_2 -фазы в первичных, вторичных и третичных выделениях α -фазы (съемка проводилась в темном поле); *з* – силициды титана

Внешний осмотр ступицы диска позволяет предположить, что характерный синий цвет материала является признаком воздействия высоких температур. Проведенное исследование микроструктуры методами ПЭМ и РЭМ показало наличие третичной α -фазы, а также выделений α_2 -фазы (Ti_3Al), в том числе во вторичной и третичной (пластинчатой) α -фазе. Данное фазовое состояние ступицы свидетельствует о длительном воздействии температур $>400^\circ C$.

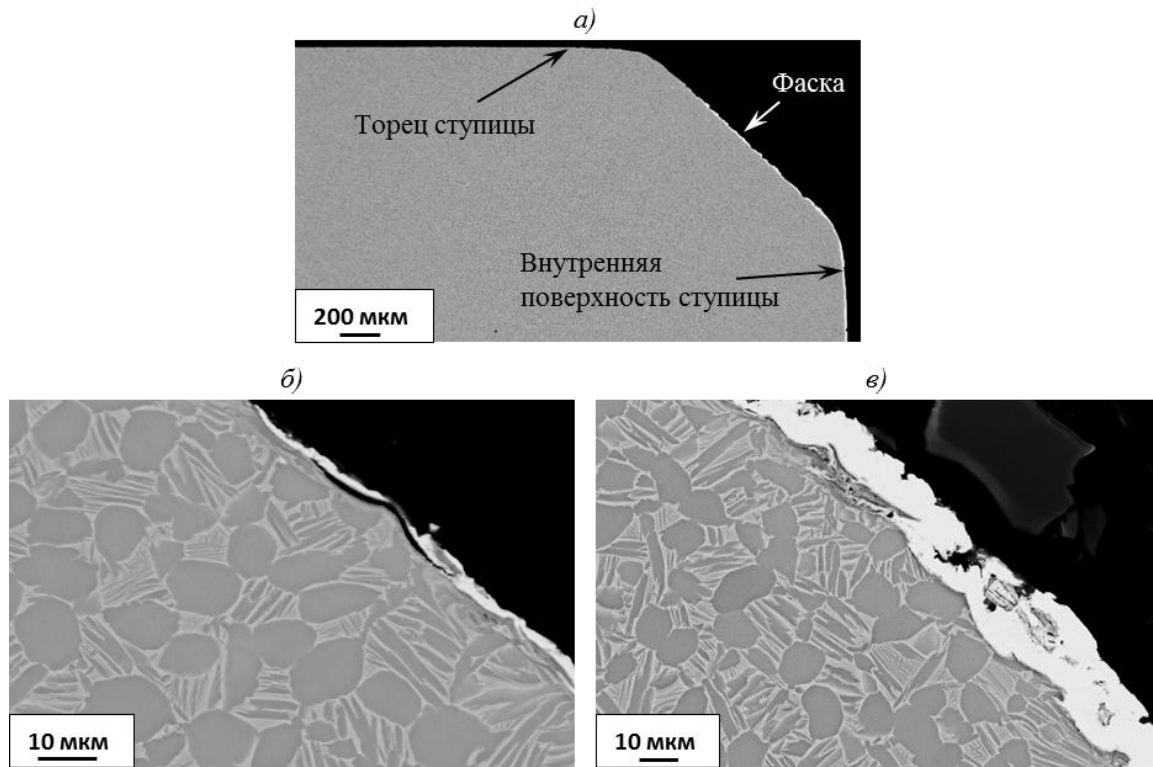
Для исследования покрытия у торца, фаски и внутренней поверхности ступицы проведен микроструктурный анализ. Толщина покрытия в неповрежденных местах составляла ~100 мкм. Однако на внутренней стороне ступицы вблизи фаски наблюдались участки с толщиной покрытия ~20 мкм. На поверхности фаски от внутренней поверхности к торцу толщина покрытия уменьшается, а на расстоянии 200–300 мкм от поверхности торца покрытие отсутствует. На поверхности торца покрытия не наблюдается (рис. 3, *a*). На некоторых участках на поверхности фаски наблюдаются дефекты покрытия в виде отслоений, а также открытых и закрытых пор (рис. 3, *б, в*).

Рис. 3. Микроструктура ступицы диска КВД вблизи фаски:
a – общий вид; *б*, *в* – поверхность фаски вблизи радиуса перехода к внутренней поверхности ступицы и торцу ступицы соответственно

Утонение серебряного покрытия на отдельных участках вблизи фаски позволяет сделать предположение о механическом истирании покрытия в этой области и в свою очередь может приводить к формированию дополнительных концентраторов напряжений.

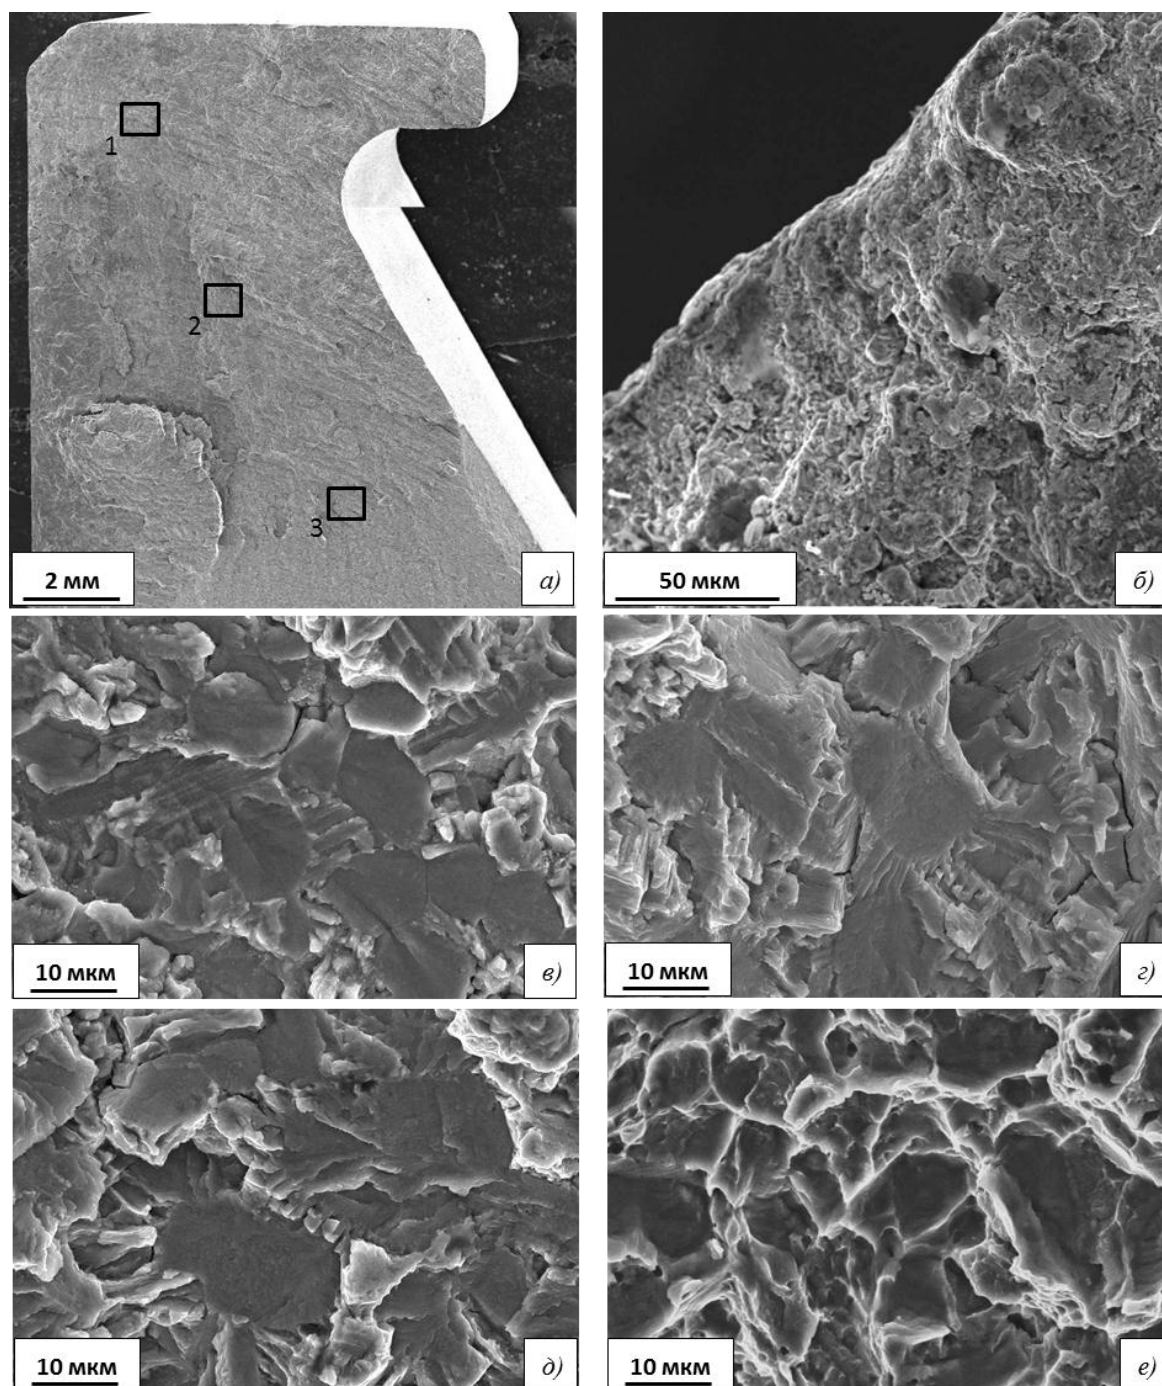
Рис. 4. Строение излома ступицы диска КВД:

Для проведения фрактографических исследований были вскрыты эксплуатационные трещины (рис. 1, *в*, *з*). В результате исследования установлено, что разрушения в обоих случаях развивались от фаски. Вся поверхность разрушения окислена. На изломах встречаются отдельные участки, свободные от оксидов. Строение изломов на этих участках представлено хрупким фасеточным микрорельефом, не различающимся по морфологии в зависимости от расстояния от очага (рис. 4, *в–д*). Статический долот представлен вязким мелкоямочным рельефом, характерным для однократного разрушения титанового сплава ВТ8 (рис. 4, *е*).

а – общий вид излома; б – строение излома вблизи очаговой зоны разрушения; в–е – строение излома на участках 1–3, указанных на рис. 4, а, соответственно; е – статический долом

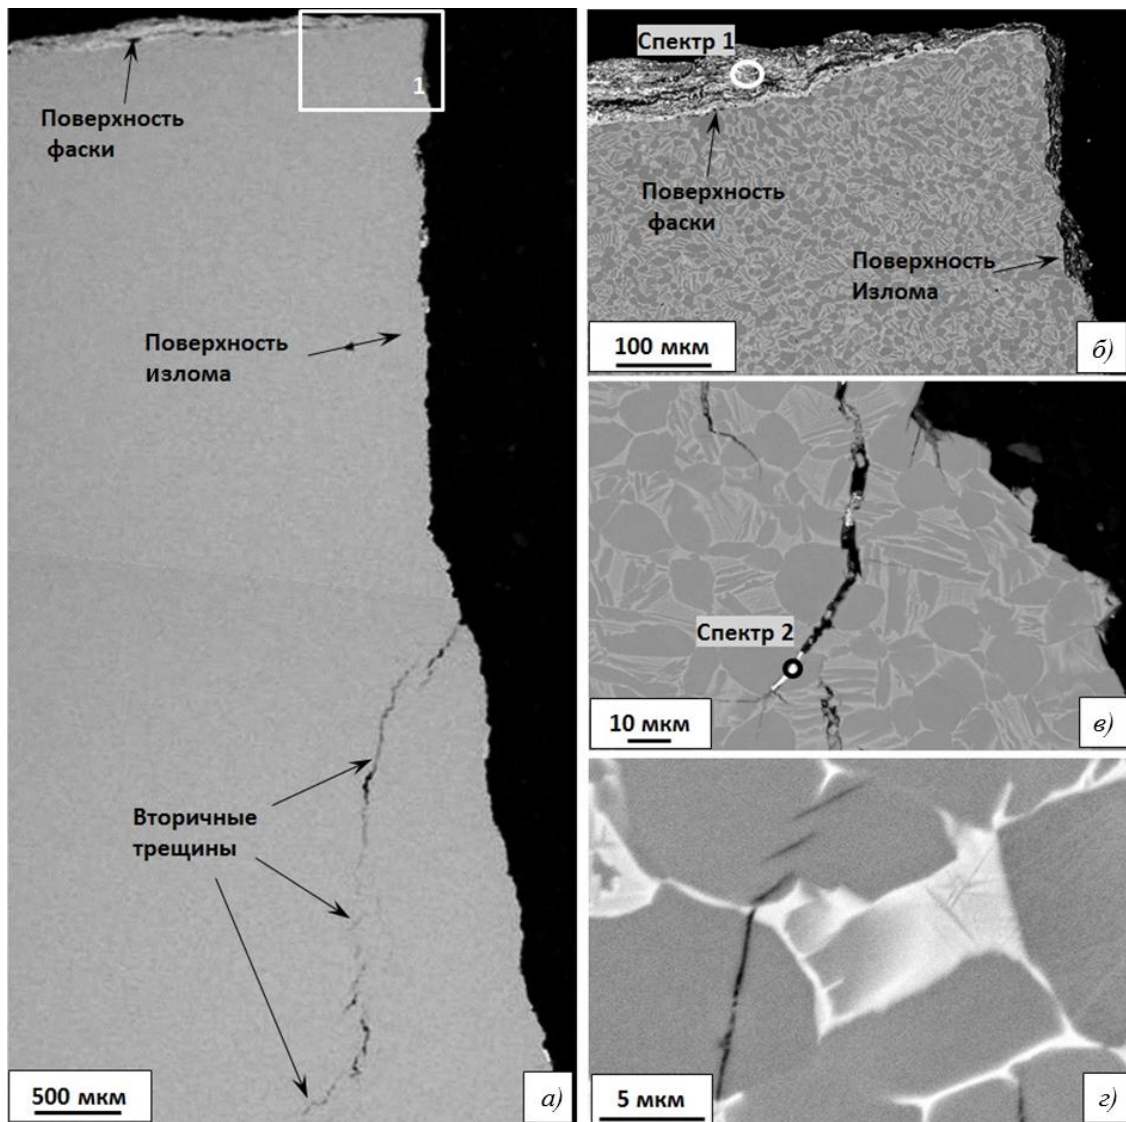
С целью исследования структуры материала в очаговой зоне разрушения и темных пятен вблизи очага, а также фрактографических особенностей развития трещины изготовлен микрошлиф в плоскости, показанной на рис. 1, *б* (сечение 1). Установлено, что дефекты металлургического происхождения в очаговой зоне отсутствуют. Развитие магистральной трещины происходило с формированием множества вторичных трещин и растрескивания (рис. 5).

Материал темных участков имеет слоистую рыхлую структуру (рис. 5, *б*). Методом рентгеноспектрального микроанализа установлено, что в состав данных участков помимо серебра входят химические элементы сплава (титан, алюминий, молибден), а также кислород и хлор (рис. 6). На поверхности магистральной трещины наблюдается материал аналогичного состава (рис. 6). Внутри вторичных трещин, образовавшихся в процессе разрушения, присутствуют серебро и хлор (рис. 6, *б*). Из результатов рентгеноспектрального микроанализа видно, что разрушение проходило при непосредственном воздействии хлора. С целью подтверждения этой идеи в соответствии с СТО 1-595-30-468–2015 проведено испытание образца размером 5×8×55 мм с краевым надрезом 2 мм, изготовленного из фрагмента торца ступицы.

Рис. 5. Микрошлиф, проходящий через очаговую зону разрушения по сечению 1 на рис. 1, *a*: *a* – общий вид микрошлифа; *б* – участок 1, представленный на рис. 5, *a*; *в*, *г* – вторичные трещины

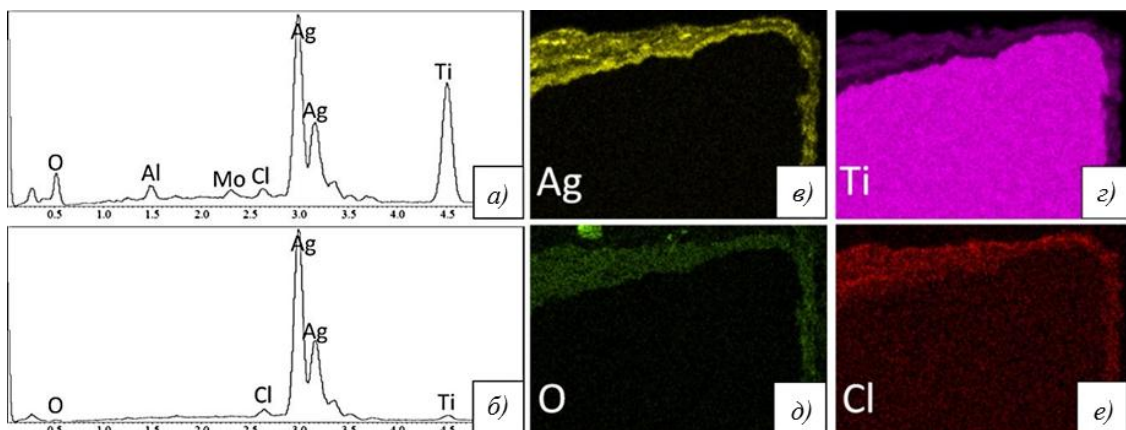
Рис. 6. Результаты рентгеноспектрального микроанализа:

a, *б* – рентгеновские спектры с участков 1 и 2, представленных на рис. 5, *б* и 5, *в* соответственно; *в*–*е* – карты распределения химических элементов (Ag, Ti, O, Cl соответственно) по поверхности микрошлифа, представленной на рис. 5, *б*

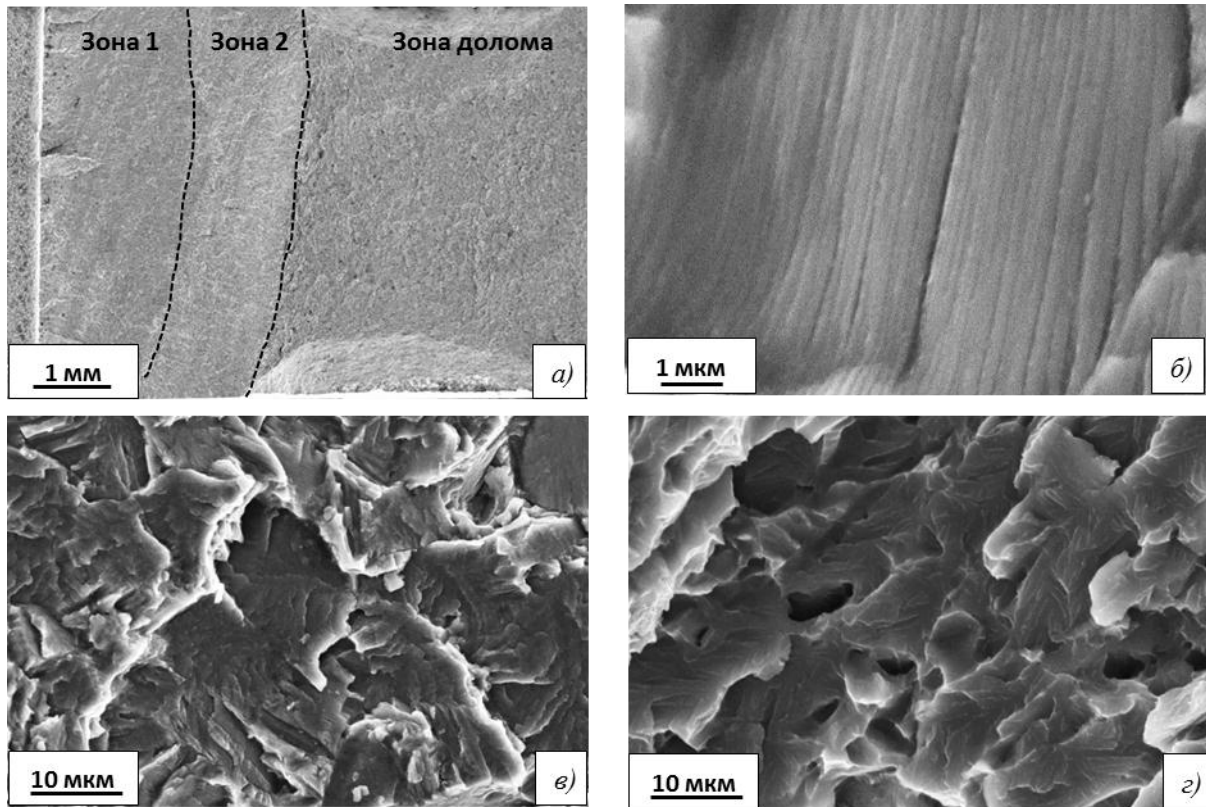
Рис. 7. Строение излома модельного образца из ступицы и образца из прутка сплава ВТ8, испытанных по СТО 1-595-30-468–2015:

Зона усталостного развития трещины представлена характерными для сплава ВТ8 усталостными бороздками (рис. 7, б). Статический долом имеет строение, аналогичное долому эксплуатационной трещины (рис. 4, е). Разрушение в зоне развития трещины при статическом нагружении в среде 2%-ного раствора HCl представлено хрупким фасетчатым микрорельефом (рис. 7, в), идентичным микрорельефу эксплуатационных изломов ступицы диска (рис. 4, в–д).

а – общий вид излома модельного образца из ступицы; *б* – усталостные бороздки при циклическом нагружении на образце из ступицы (зона 1 на рис. 7, *а*); *в* – фасетчатый рельеф при статическом нагружении в 2%-ном растворе HCl на образце из ступицы (зона 2 на рис. 7, *а*); *г* – фасетчатый рельеф при статическом нагружении в 3%-ном растворе NaCl на образце из прутка сплава ВТ8

Испытания образцов из прутков сплава ВТ8 на статическую и циклическую трещиностойкость по СТО 1-595-30-468–2015 и СТО 1-595-30-474–2015 показало склонность сплава к коррозионному растрескиванию в хлорсодержащих средах. Разрушение в растворах HCl, NaCl и морской воде происходило по хрупкому механизму с формированием фасеточного микрорельефа (рис. 7, *г*), идентичного эксплуатационному (рис. 4, в–д).
