## **ОСОБЕННОСТИ РАЗРУШЕНИЯ ДЕТАЛЕЙ КРЕПЕЖА ИЗ КОНСТРУКЦИОННОЙ СТАЛИ**

*Рассмотрены различные виды разрушений образцов из стали 30ХГСА с покрытиями на основе цинка, а также проанализированы эксплуатационные разрушения крепежа из стали 30ХГСА, установлены причины потери работоспособности разрушенных деталей. Методами растровой электронной микроскопии исследованы механизмы усталостного и зернограничного хрупкого разрушения образцов, а также изломы деталей из стали 30ХГСА с покрытиями. На основании проведенных работ даны рекомендации для устранения факторов, способствующих разрушению.*

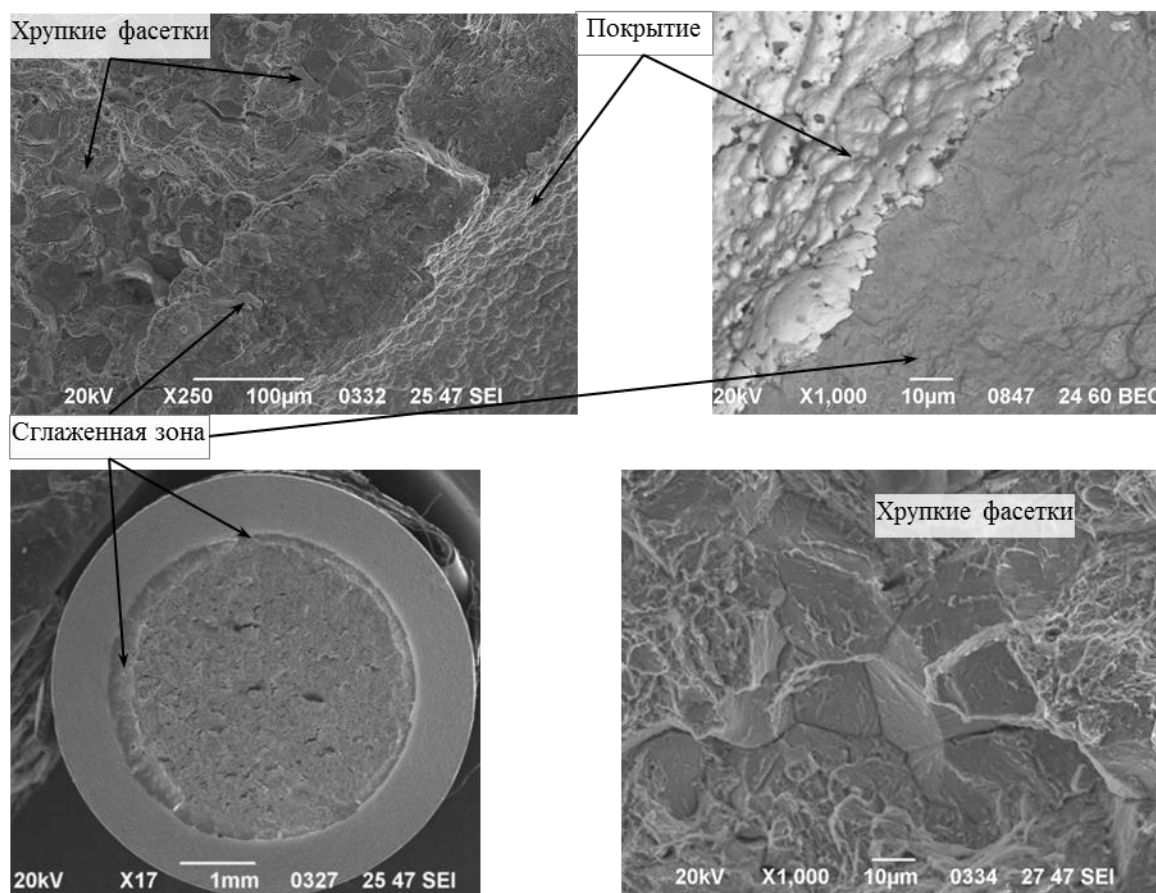
Установлено, что особенностью разрушения образцов с гальванотермическими покрытиями, испытанных на ЗХР, является образование излома с тремя отличающимися по строению областями. В начальной зоне излома наблюдается область сглаженного рельефа с разрушением по механизму вязкого среза, которая непосредственно прилегает к защитному покрытию (рис. 1, показана стрелками). Далее формируется область с шероховатым рельефом, в которой можно выделить зону замедленного разрушения с хрупкими фасетками (рис. 1) и зону вязкого ямочного долома.

Рис. 1. Характерный вид излома образца из стали 30ХГСА после испытания на замедленное хрупкое разрушение

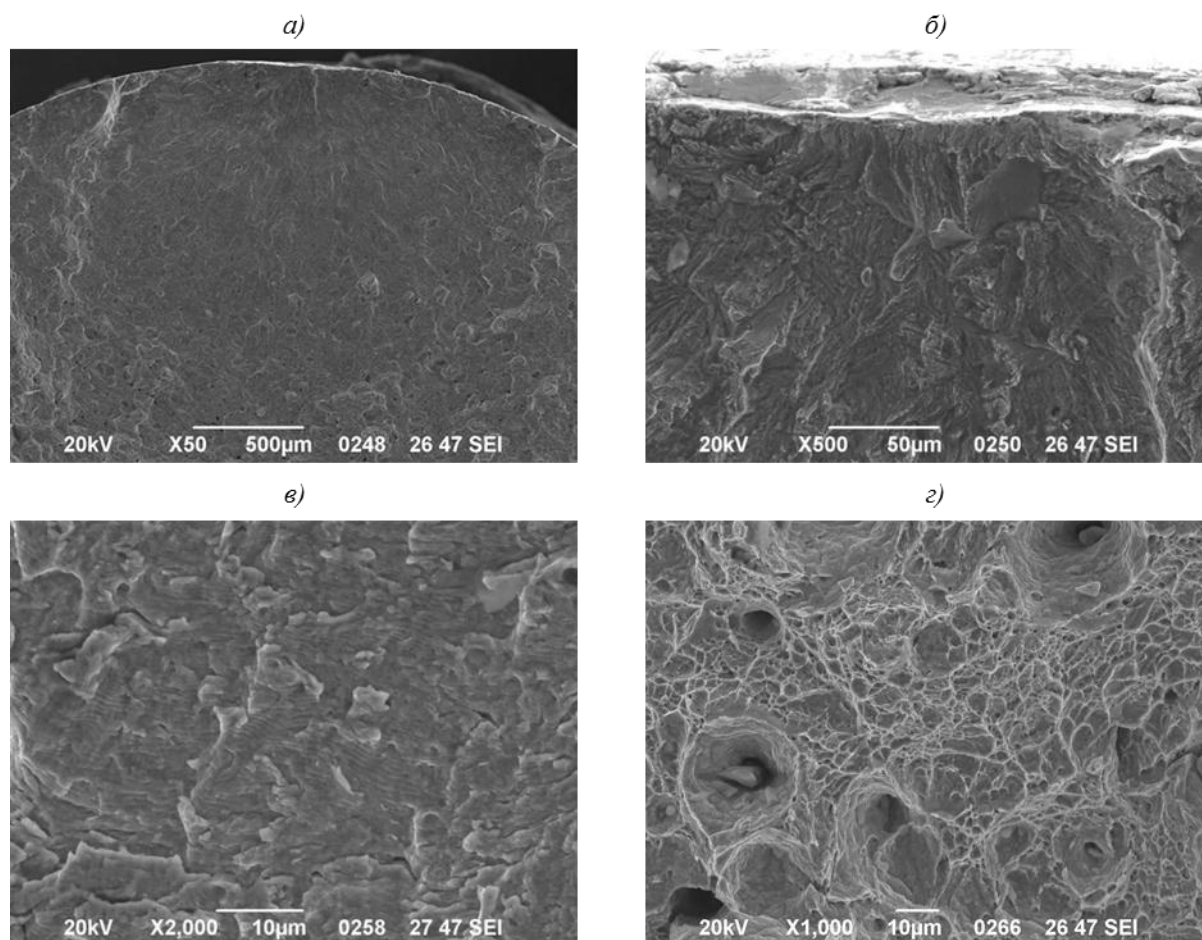
Особенностью изломов, полученных при испытании на МЦУ на образцах из стали 30ХГСА с гальванотермическими покрытиями, является образование очагов от рисок или иных дефектов на поверхности стали под покрытием. В большинстве испытанных образцов разрушение развивалось от одного очага, расположенного на поверхности металла под слоем покрытия. В очаговой зоне формировался веерообразный рельеф, при этом наблюдали единичные безрельфные участки (рис. 2, б). По мере удаления от

очага разрушения отмечено формирование усталостных плато, бороздок и вторичного растрескивания по ним (рис. 2, *в*). В ходе разрушения при испытании в центральной части изломов образовались макролинии остановки роста трещины. В долоте разрушение развивалось с образованием ямочного рельефа (рис. 2, *г*).

Рис. 2. Характерный вид излома образца из стали 30ХГСА после испытания на малоцикловую усталость:

*а* – очаговая зона; *б* – хрупкие фасетки у очага; *в* – усталостные бороздки; *г* – вязкие ямки в долоте

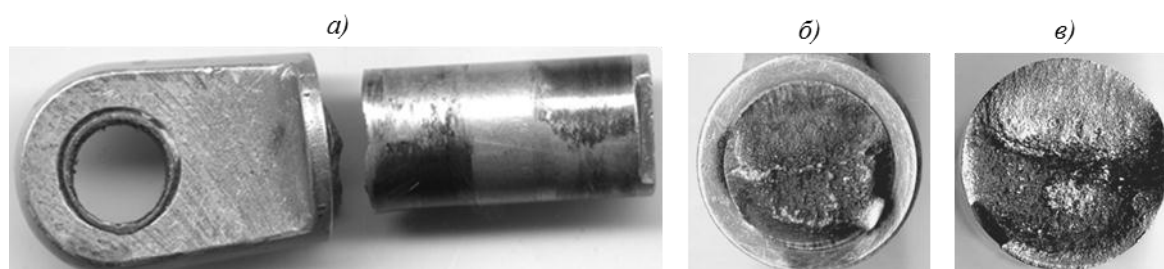
При визуальном осмотре установлено, что разрушение прошло в галтельном переходе к проушине оси. На поверхности оси видны следы притертостей, полученных в процессе эксплуатации, вблизи очагов разрушения наблюдается большое количество трещин (рис. 3).

Рис. 3. Общий вид разрушенной оси (а) и излом со стороны проушины (б) и со стороны оси (в)

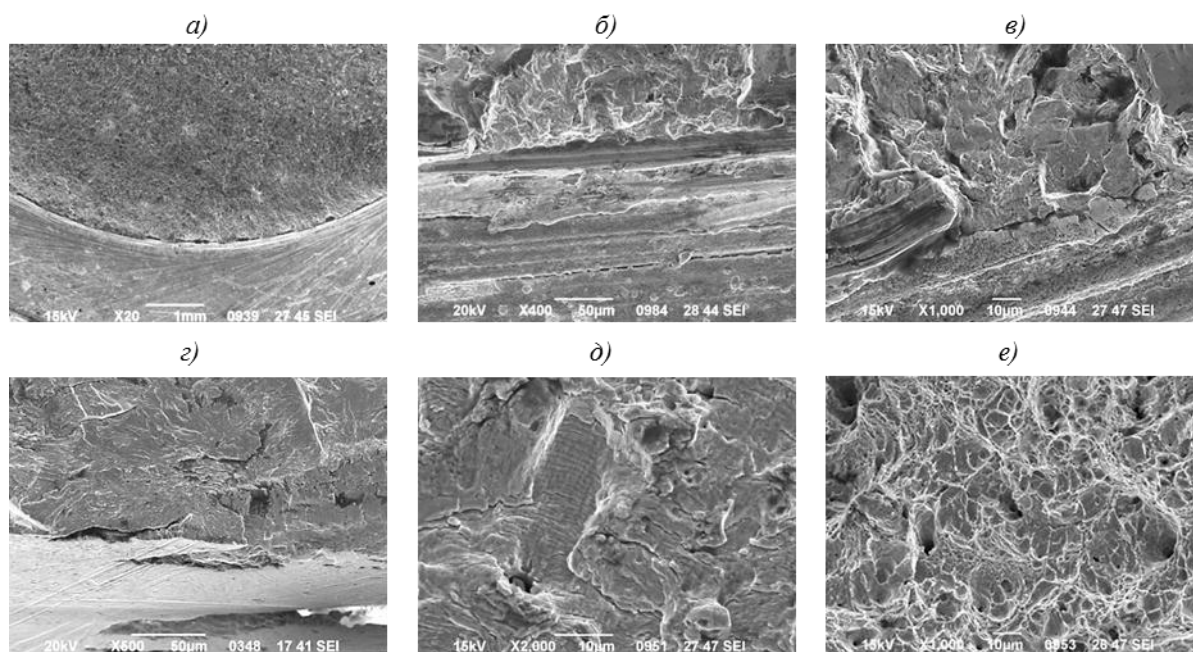
Микростроение излома показано на рис. 4. Разрушение многоочаговое, усталостные очаги разрушения расположены на границе раздела «покрытие–основной металл» и связаны в основном с рисками от механической обработки и дефектами в покрытии в виде грубых «гранул». Зона замедленного развития трещины распространяется на глубину до 20 мкм, затем наблюдается увеличение шага усталостных бороздок. Долгом имеет пластичное ямочное строение.

Рис. 4. Строение изломов разрушенной оси:

а – общий вид очаговой зоны; б–г – риски, растрескивание и отслоения покрытия на поверхности и очаги разрушения; д – усталостные бороздки; е – ямочное разрушение в долоте

На основании фрактографического анализа установлено, что разрушение прошло преимущественно по границе поверхности оси с приработкой (со стороны оси) и без приработки (со стороны проушины). Обнаружены очаги разрушения от рисков, образовавшихся при механической обработке, в местах с неплотным прилеганием покрытия.

Одностороннее развитие трещины свидетельствует о работе оси с изгибом. Относительно узкая зона замедленного развития трещины (~20 мкм) указывает на действие напряжений высокого уровня.

- разрушение усталостное, многоочаговое, одностороннее, что свидетельствует о работе оси с изгибом;
- небольшая зона медленного развития микротрещин и быстрый переход к долому свидетельствуют о действии высоких напряжений;
- возникновению разрушения способствовала некачественная механическая обработка поверхности (риски).

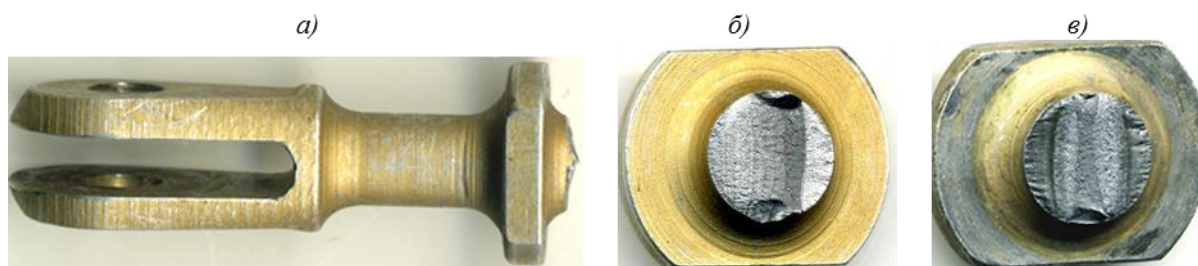
Проведены исследования четырех болтов из стали 30ХГСА с кадмиевым покрытием после 8 лет эксплуатации и ресурсных испытаний. Болт 1 разрушился после наработки более 8000 ч во время испытаний; болт 2 разрушился после наработки менее 1000 ч; болт 3 разрушился после наработки ~1500 ч; болт 4 испытаниям не подвергался. Для выявления причин преждевременного разрушения болтов проведен внешний осмотр, анализ изломов и микроструктуры, измерение твердости. Наружным осмотром выявлено, что разрушение во всех случаях прошло у начала галтельного перехода от стержня болта к полке (рис. 5).

Рис. 5. Общий вид разрушенного вильчатого болта (а) и изломы в области галтельного перехода болтов 1 (б) и 3 (в)

- снизить шероховатость поверхности болтов от механической обработки в зоне галтельного перехода;
- учитывая, что разрушение болтов зарождается в одном и том же месте, где наблюдается значительная приработка, обратить внимание на установку болтов при монтаже, исключить возможность их перекоса;
- провести анализ технологии изготовления болтов, в том числе условий проведения термической обработки. С целью исключения возможности образования обезуглероженного слоя, способствующего снижению усталостной прочности, рассмотреть возможность проведения нагрева под закалку в вакууме или аргоне.

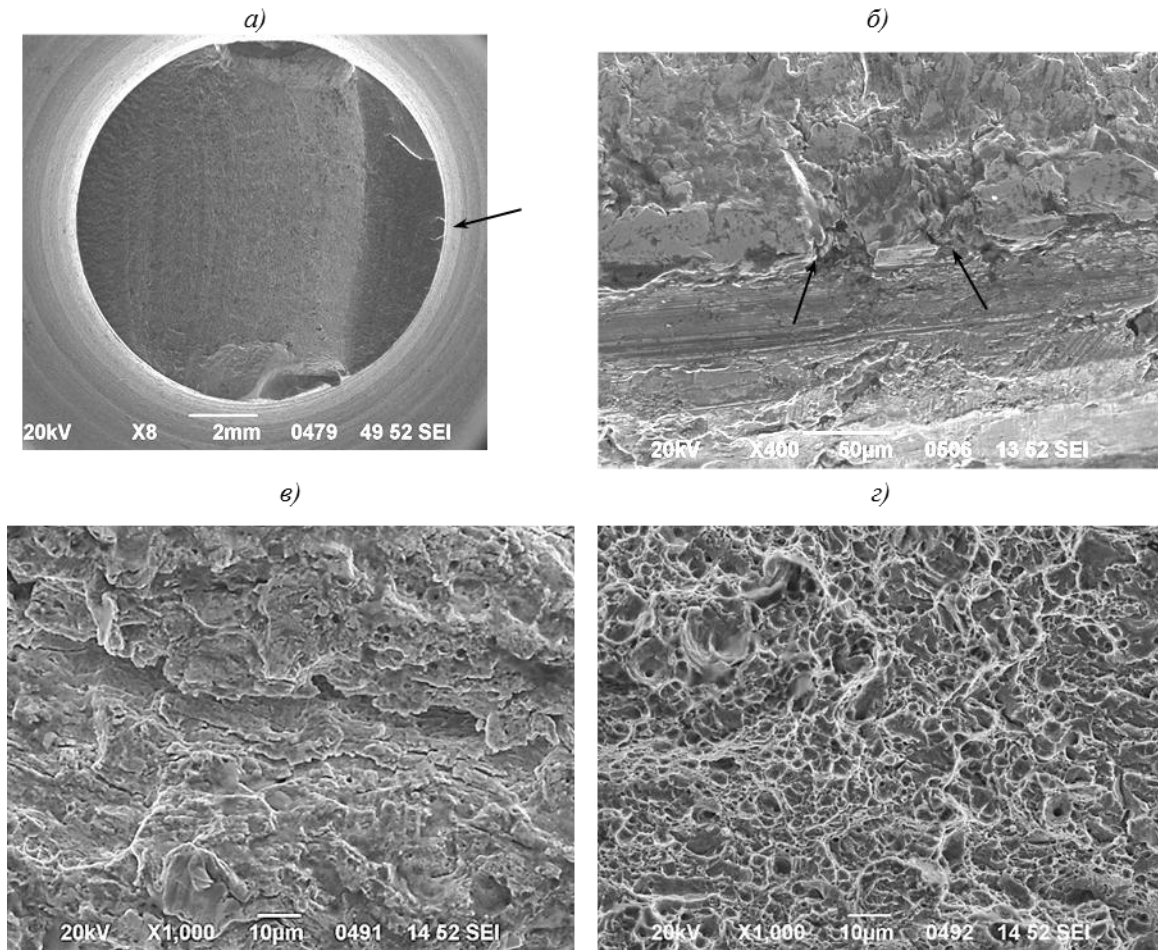
Анализ изломов показал, что разрушение носит усталостный характер, очаги разрушения расположены с двух сторон (со стороны округлой части полки). В очагах разрушения наблюдаются глубокие риски, трещины, параллельные излому, следы приработки по поверхности кадмиевого покрытия (рис. 6). Поверхность изломов частично затерта, но по шероховатости вблизи начальной зоны разрушения можно предположить действие высоких нагрузок. Доллом имеет ямочное строение, что характерно для разрушения стали 30ХГСА при действии однократной нагрузки.

Рис. 6. Характерное строение изломов разрушенных вильчатых болтов:  
*а* – общий вид; *б* – очаговая зона (по стрелке на рис. 6, *а*); *в* – зона развития трещины с усталостными бороздками и вторичным растрескиванием; *г* – ямочное разрушение в долоте

- разрушение болтов прошло по усталостному механизму – очаги расположены с двух противоположных сторон, что свидетельствует о работе болтов при двухстороннем изгибе;
- очаги разрушения во всех случаях располагаются у начала галтельного перехода от стержня болта к полке, где наблюдаются значительные притертости, что способствует многоочаговому образованию трещин – множественное растрескивание поверхности болтов под изломом и наличие шероховатого излома в усталостной зоне свидетельствуют о действии высокой нагрузки;
- микроструктура – высокоотпущенный мартенсит, в поверхностном слое болтов наблюдается обезуглероженный слой глубиной 0,05–0,15 мм;
- твердость болтов составляет 38,5–39 HRC, что соответствует требованию нормативной документации (36–45 HRC).

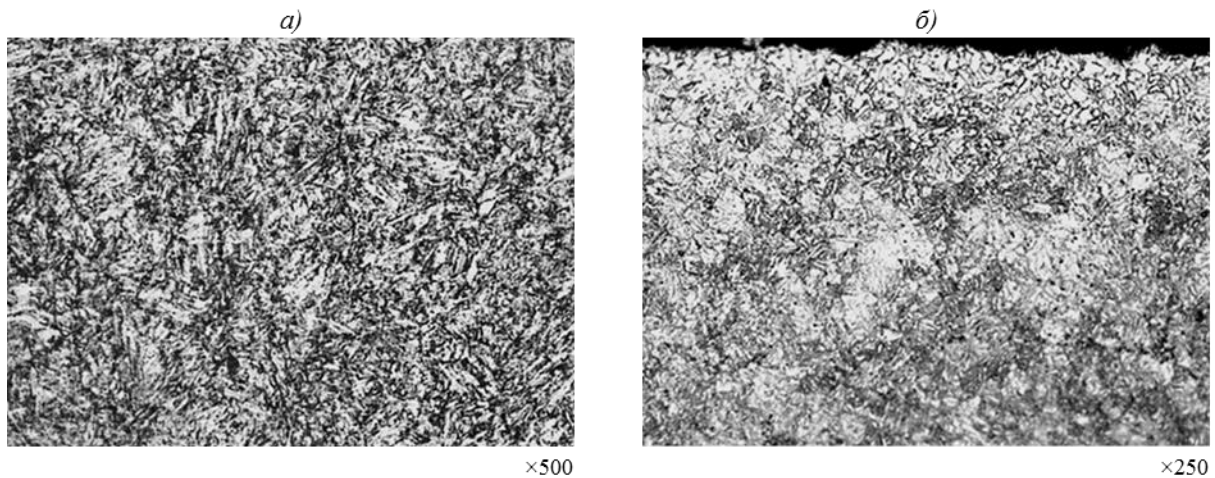
структуре стали 30ХГСА после термической обработки (рис. 7, *а*). В поверхностном слое болтов 1 и 2 наблюдается обезуглероженный слой глубиной 0,05–0,1 мм (рис. 7, *б*), что свидетельствует о нагреве под закалку без защитной атмосферы. Твердость болта 4 (без испытаний) составляет 39–40 HRC. Твердость болтов 1 и 2: 38,5–39 HRC.

Рис. 7. Микроструктура вильчатого болта:  
*а* – высокоотпущенный мартенсит; *б* – зерна феррита в обедненном слое
