*Л.В. Морозова<sup>1</sup>, В.Б. Григоренко<sup>1</sup>***ИССЛЕДОВАНИЕ ПРИЧИН РАЗРУШЕНИЯ  
КРЫЛЬЧАТКИ И КОЛЕСА ВЕНТИЛЯТОРА  
ИЗ СПЛАВА АК4-1**

*Проведено комплексное исследование двух случаев эксплуатационных разрушений деталей сложной конфигурации из сплава АК4-1 – крыльчатки и колеса вентилятора. Методами оптической и электронной микроскопии, химического анализа и механических испытаний оценена макро- и микроструктура, изучен химический состав и характер разрушения деталей. Установлено, что разрушение крыльчатки и колеса вентилятора произошло при действии циклической нагрузки. Разрушению деталей способствовало наличие шероховатой поверхности и микроповреждений (рисок от механической обработки) в зоне повышенных напряжений.*

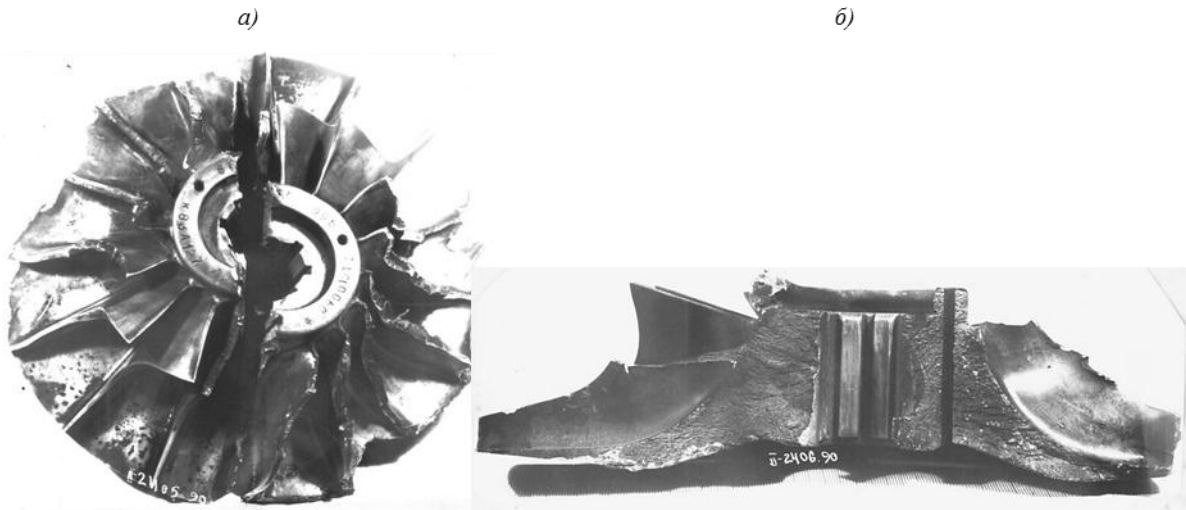
Разрушение крыльчатки прошло с разделением на две части по ступице (рис. 1). В ходе осмотра установлена значительная изгибная деформация лопастей, возникшая вследствие изменения конфигурации крыльчатки в процессе разрушения.

Рис. 1. Общий вид разрушенной крыльчатки:  
а – разрушение на две части; б – излом по ступице

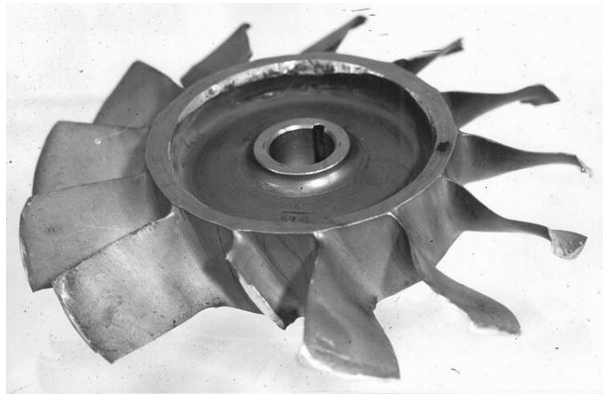
При разрушении колеса вентилятора произошел обрыв лопатки ближе к ступице (рис. 2). Сохранившиеся лопатки были деформированы в процессе разрушения.

Рис. 2. Общий вид разрушенного колеса вентилятора

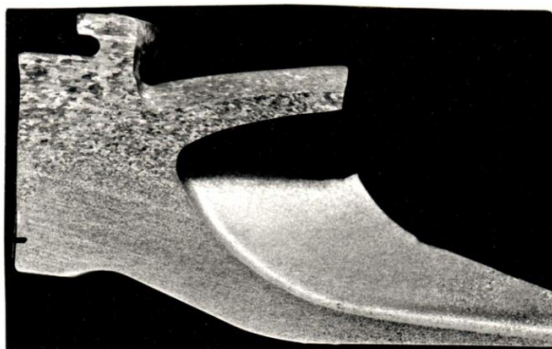
отличий не имеет. В то время как в крыльчатке присутствует структурная неоднородность: в зоне ступицы наблюдается крупное зерно, а по сечению диска макроструктура – мелкозернистая и однородная (рис. 3). Крупнокристаллическая структура в зоне ступицы, вероятно, образовалась при несоблюдении технологических режимов нагрева в процессе горячей деформации, а также при возможном попадании в область критических степеней деформации для сплава АК4-1.

Рис. 3. Макроструктура темплета крыльчатки – разнoзернистость

Поскольку по химическому составу, механическим свойствам и микроструктуре материал соответствует требованиям нормативной документации, для предотвращения выхода механизмов из строя рекомендовано повышать качество обработки поверхности и проводить в ходе эксплуатации периодические осмотры деталей. Для того чтобы избежать формирования крупнозернистой структуры в зоне ступицы крыльчатки, рекомендовано усиление контроля за соблюдением технологических режимов нагрева в процессе горячей деформации.

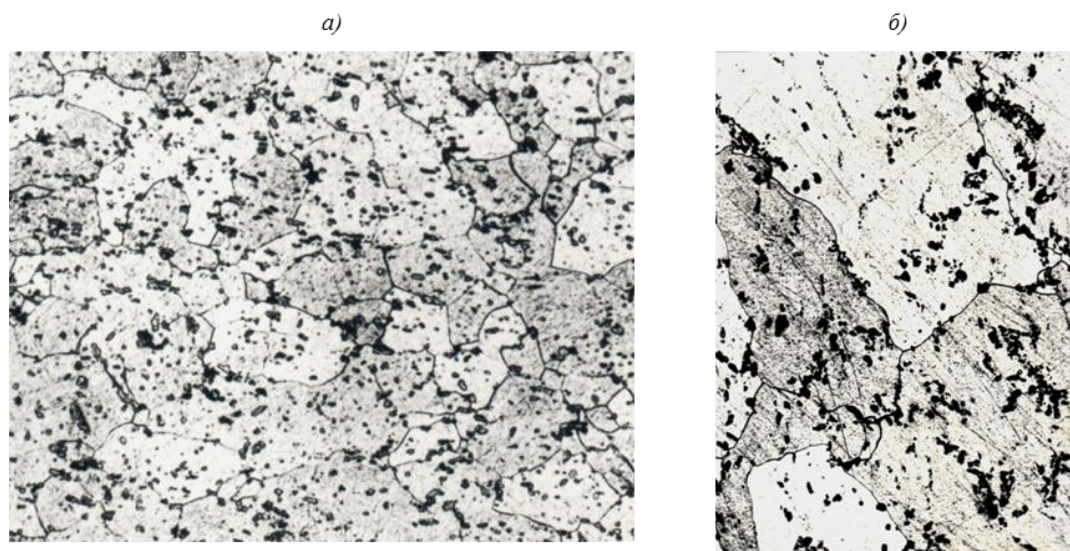
Для исследования микроструктуры из лопатки колеса вентилятора образец вырезали в поперечном сечении. Микроструктуру крыльчатки исследовали на шлифах, изготовленных из зоны ступицы и из разрушившейся лопасти, при увеличении  $\times 200$ . Шлифы подвергали травлению в 0,5%-ном водном растворе плавиковой кислоты. Помимо наличия разнoзернистости, каких-либо дефектов микроструктуры не выявлено. Частицы второй фазы распределены равномерно и присутствуют как по границам, так и в теле зерен (рис. 4). Следов пережога не обнаружено.

Рис. 4. Микроструктура ( $\times 200$ ) деталей из сплава АК4-1:

*a* – типичная микроструктура с мелкими зернами; *б* – крупные зерна в ступице

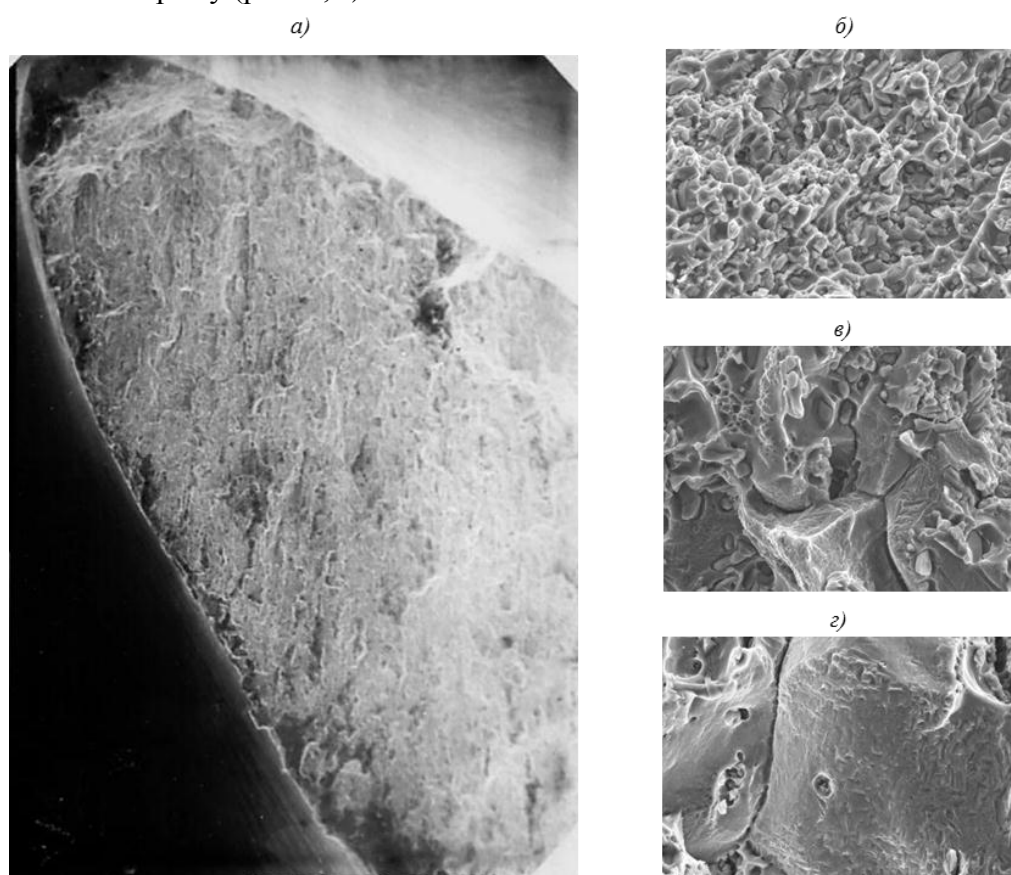
В ходе проведения фрактографического анализа установлено, что излом лопасти крыльчатки имеет волокнистое строение, характерное для действия статической нагрузки. Разрушение развивалось от корыта (рис. 5, а), прошло по смешанному механизму: преимущественно внутризеренно (рис. 5, б) и по границам отдельных зерен (рис. 5, в). На поверхности зерен присутствуют мелкие ямки, свидетельствующие о сопротивлении отрыву (рис. 5, з).

Рис. 5. Строение излома лопасти крыльчатки:

а – общий вид излома пера; б – внутризеренное разрушение, ямочный рельеф ( $\times 1000$ ); в – смешанный излом ( $\times 1000$ ); з – поверхность крупного зерна ( $\times 1000$ )

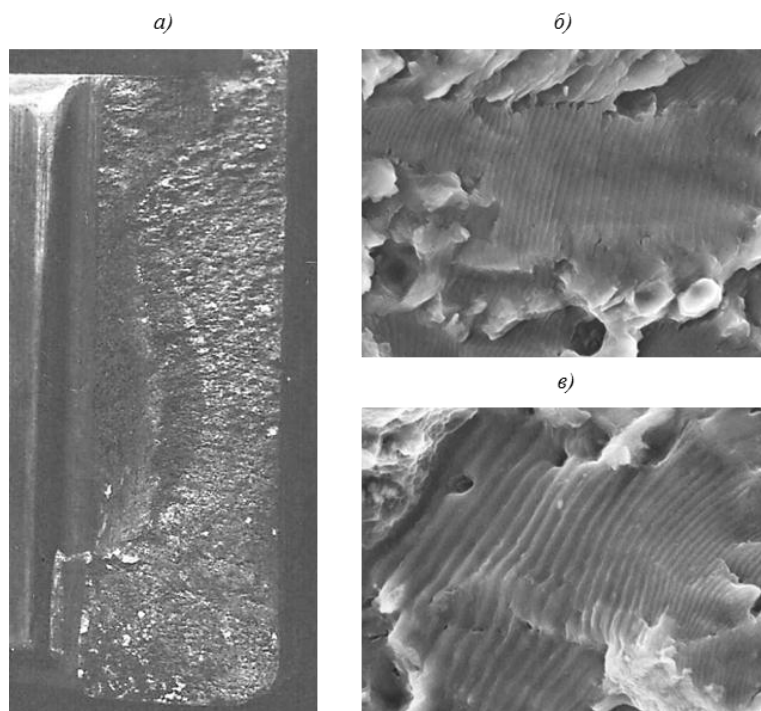
Излом по ступице прошел в основном по впадинам шлицев. На поверхности детали вблизи излома присутствуют трещины и грубые риски от механической обработки. В изломе помимо участков, имеющих строение, типичное для однократного разрушения, имеются зоны усталостного развития трещины (рис. 6). На поверхности разрушения присутствуют участки как с медленным развитием усталости: с формированием гладких плато, тонких усталостных бороздок с шагом  $\leq 0,38-0,5$  мкм, так и участки с более быстрым развитием трещины, где усталостные бороздки перемежаются с ямками,

а их шаг составляет  $\sim 1,9$  мкм. Данные признаки указывают на развитие трещины при действии высоких циклических нагрузок. В зоне долома разрушение прошло с формированием типичного ямочного рельефа.

Рис. 6. Строение излома ступицы крыльчатки:

*а* – очаговая зона усталостной трещины; *б* – усталостный рельеф в зоне медленного развития трещины ( $\times 2000$ ); *в* – усталостный рельеф в зоне быстрого развития трещины ( $\times 2000$ )

- разрушение крыльчатки развивалось от рисок на поверхности ступицы и проходило по усталостному механизму;
- по уровню твердости (115 НВ) материал исследованных деталей соответствует требованиям нормативной документации на сплав АК4-1.

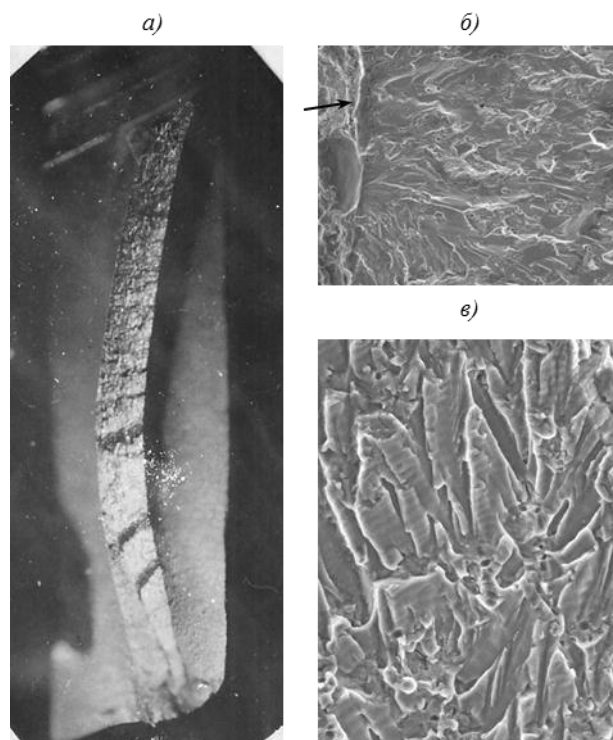
Рис. 7. Строение излома лопатки колеса вентилятора:

*а* – общий вид излома; *б* – очаг разрушения (стрелка указывает на анодированное покрытие на поверхности лопатки) ( $\times 200$ ); *в* – усталостные бороздки ( $\times 500$ )

Разрушение лопатки колеса вентилятора произошло в месте перехода к ступице, со стороны корыта. Разрушение имеет многоочаговый, усталостный характер. Очаги разрушения связаны с неровностями поверхности. После штамповки изделие не подвергалось какой-либо механической обработке, и анодное покрытие было нанесено на шероховатую поверхность. Неровности в месте галтельного перехода послужили концентраторами напряжений, от которых развивалось разрушение. Усталостная трещина распространилась практически на все сечение детали, на поверхности усталостных плато присутствуют тонкие бороздки, что свидетельствует об отсутствии повышенных нагрузок в процессе развития разрушения (рис. 7).

- механические свойства крыльчатки и колеса вентилятора соответствуют требованиям нормативной документации на сплав АК4-1;
- разрушение лопатки колеса вентилятора имеет многоочаговый усталостный характер – дефекты поверхности в месте галтельного перехода послужили концентраторами напряжений, от которых развивалось усталостное разрушение;
