ИССЛЕДОВАНИЕ ПРИЧИН РАЗРУШЕНИЯ СЕПАРАТОРОВ ОДНОРЯДНЫХ РАДИАЛЬНЫХ ПОДШИПНИКОВ КАЧЕНИЯ

DOI: 10.18577/2307-6046-2019-0-10-84-94

REASONS FOR THE DESTRUCTION OF SEPARATORS SINGLE-ROW RADIAL ROLLING BEARING STUDY

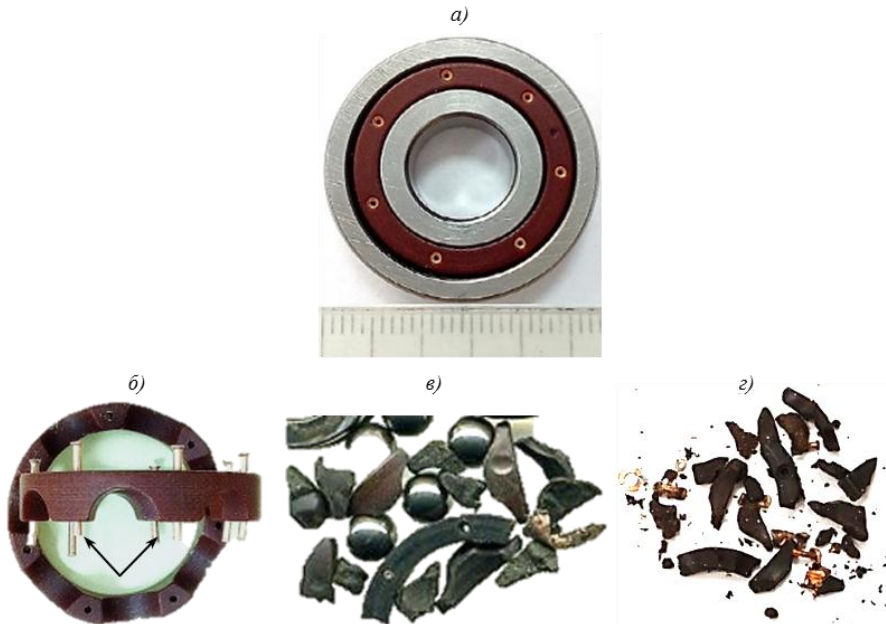
Рис. 1. Детали подшипника марки 34-100E1:

a – вид нового подшипника в сборе; *б* – составной сепаратор нового подшипника (стрелками показаны заклепки); *в*, *г* – фрагменты разрушенных сепараторов подшипников 2 и 3

Визуальный осмотр стальных деталей подшипников 2 и 3 показал, что на торцах и поверхностях качения колец наблюдаются незначительные механические повреждения поверхности, цвета побежалости и загрязнения, которые могли быть получены после разрушения сепаратора. Следов эксплуатационного неравномерного абразивного износа и притертостей на поверхностях дорожек качения обоих подшипников не обнаружено.

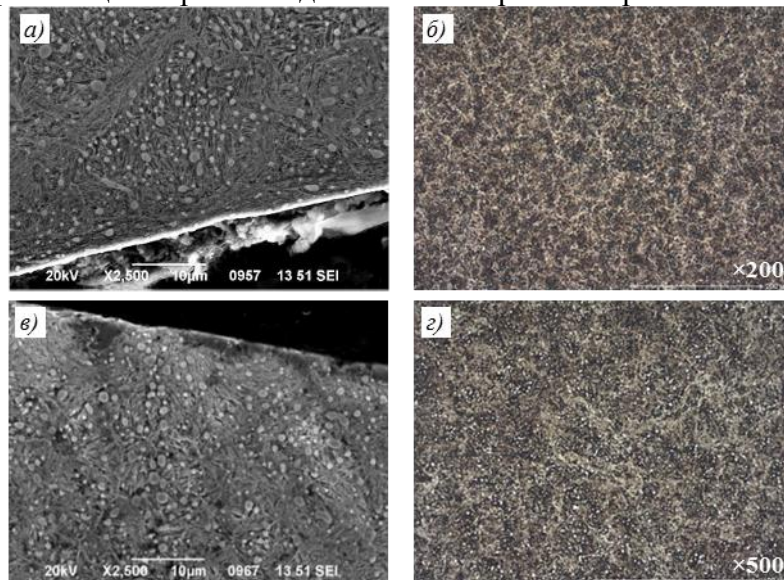
Металлографическое исследование подшипников 2 и 3 с разрушенными сепараторами показало, что исходное качество стальных деталей соответствовало требованиям ГОСТ 801–78, однако в приповерхностных слоях наблюдались признаки перегрева. Установлено, что твердость поверхности колец разрушенных подшипников находится на уровне 58–59 HRC, что ниже требуемого значения (не менее 61 HRC) по ГОСТ 801–78. Микроструктура колец и шариков подшипников – троостомартенсит и карбиды (рис. 2).

Рис. 2. Характерная микроструктура стальных фрагментов деталей подшипников 2 (а, б) и 3 (в, г) с разрушенными сепараторами: электронная (а, в) и оптическая микроскопия (б, г)

Снижение твердости поверхностных слоев подшипников 2 и 3 вызвано разогревом, который наблюдался в процессе работы подшипников с разрушающимися сепараторами – собранные после остановки узла и разборки подшипников фрагменты сепаратора имели своеобразный запах гари и были частично обуглены.

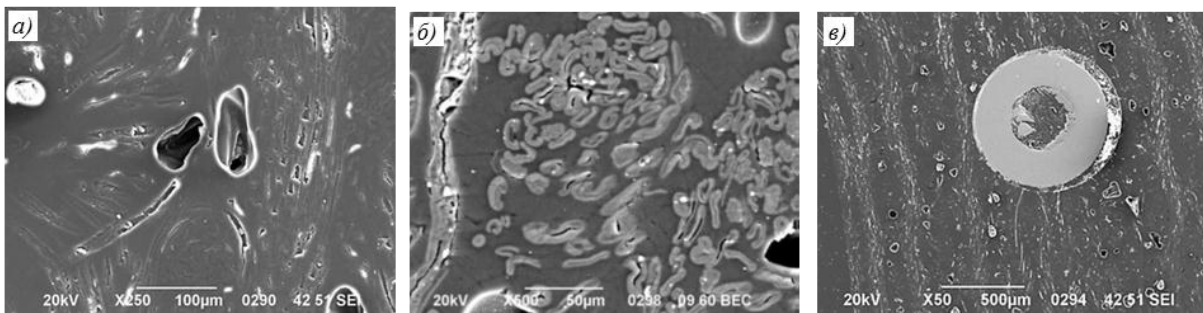
Рис. 3. Микроструктура фрагментов разрушенных сепараторов:

Исследования микрошлифов, изготовленных из фрагментов разрушенных сепараторов, показали, что в материале фрагментов сепараторов наблюдается значительное количество пор и трещин (рис. 3, а, б). В сепараторе подшипника 2 обнаружены включения из сплава на основе меди (рис. 3, в).

а, б – поры и трещины в материале сепараторов; в – включение из сплава на основе меди

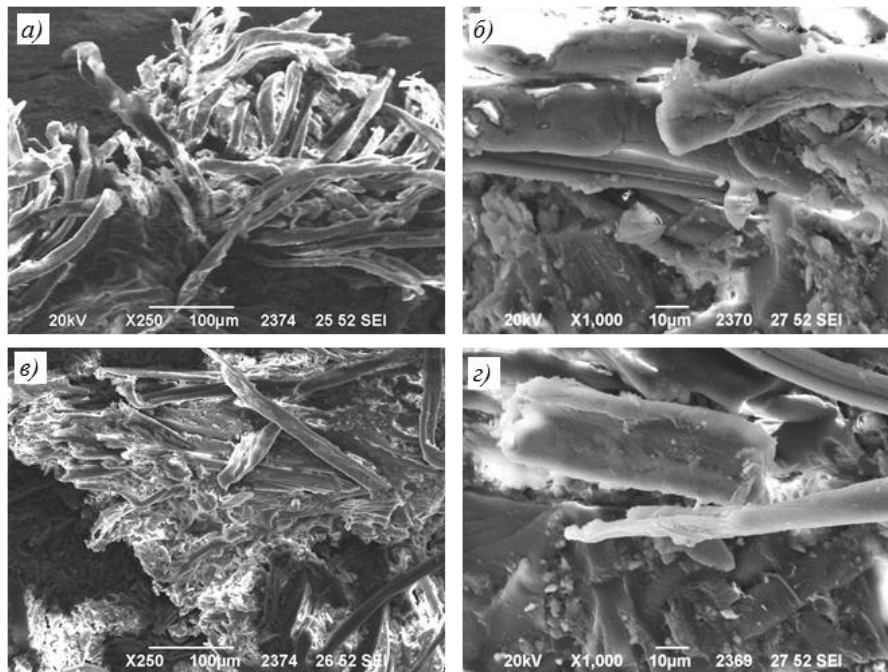
Строение изломов фрагментов разрушенных сепараторов с подшипников 2 и 3 показано на рис. 4. Исследование материала нового текстолитового сепаратора показало, что в изломе присутствуют волокна, аналогичные волокнам разрушенных сепараторов. Установлено, что структура разрушенных и нового сепараторов идентична.

Рис. 4. Строение изломов фрагментов разрушенных сепараторов подшипников 2 (а, б) и 3 (в, г)

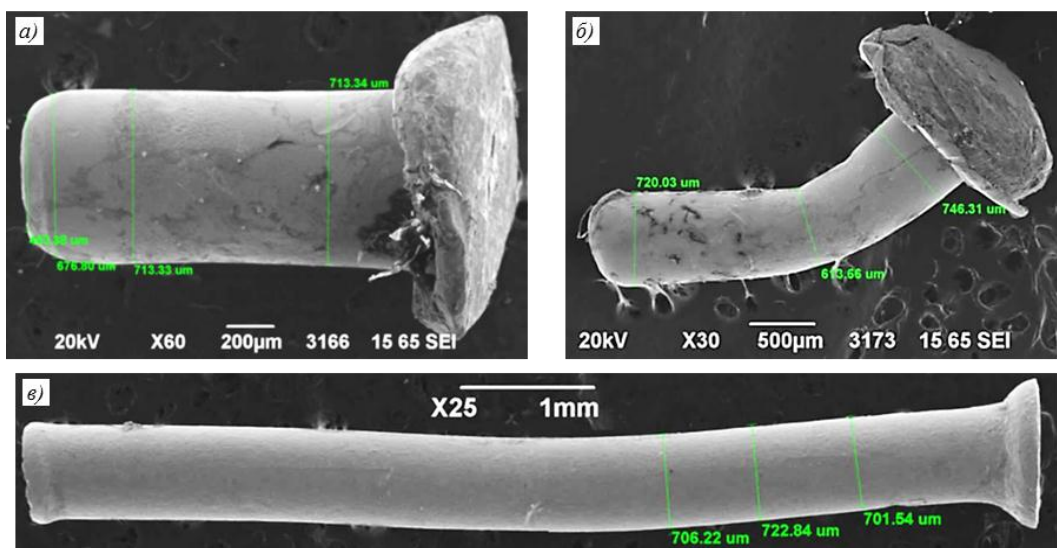
При осмотре фрагментов заклепок с разрушенных сепараторов подшипников 2 и 3 установлено, что во всех случаях разрушение произошло на расстоянии ~ 2 мм от развальцованного торца. Общий вид разрушенных заклепок показан на рис. 5.

Видно изменение диаметра заклепки от места развальцовки до излома. Установлено, что относительное сужение при разрушении заклепок составляет приблизительно от 5 до 30% , что свидетельствует о наличии растягивающих напряжений, действующих вдоль оси заклепки в процессе эксплуатации подшипника.

Рис. 5. Общий вид фрагментов заклепок разрушенных сепараторов подшипников 2 (а) и 3 (б) и заклепка с сепаратора подшипника 1 (в)

Утонение сечения заклепок в области излома свидетельствует о действии растягивающих напряжений и удлинении заклепки в процессе эксплуатации.

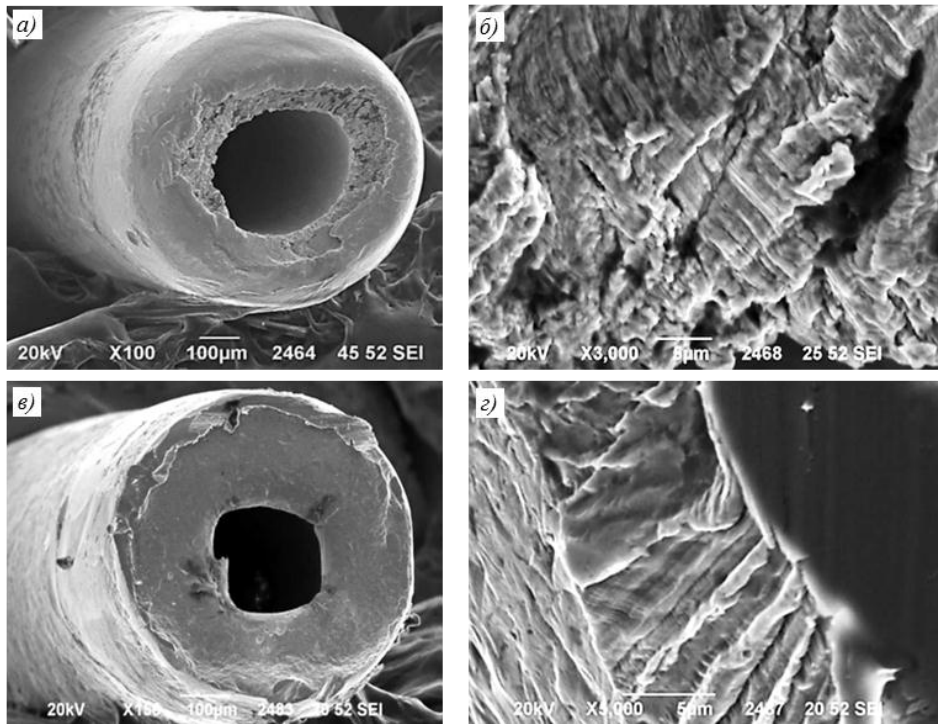
При исследовании изломов фрагментов разрушенных заклепок с сепаратора подшипника 2 обнаружены области с усталостным рельефом (рис. 6).

На изломе фрагмента заклепки, показанного на рис. 6, б, з, усталостное разрушение отмечено с наружной и внутренней поверхности. На изломах других фрагментов усталостное разрушение зафиксировано только со стороны отверстия, а с наружной стороны наблюдается рельеф, характерный для растяжения пластичного материала.

Рис. 6. Общий вид изломов фрагментов заклепок разрушенных сепараторов (а, в) и вид изломов со следами усталостного разрушения (б, г)

- разрушение сепараторов в подшипниках 2 и 3 связано с образованием и развитием усталостных трещин в заклепках из сплава латуни марки Л96 и их последующим разрушением, что привело к выходу подшипников из строя;

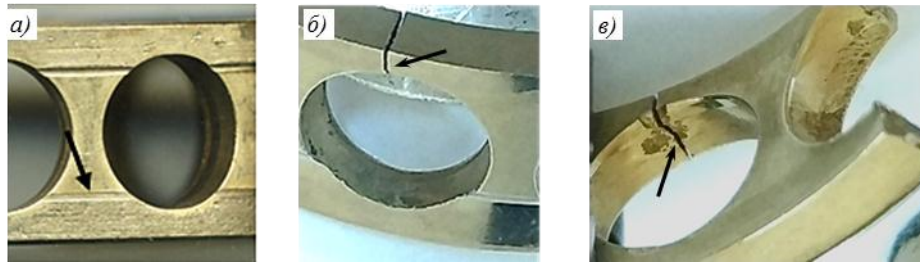
Рис. 7. Общий вид фрагментов бронзового сепаратора:

На наружной поверхности фрагментов сепаратора обнаружен участок абразивного износа материала глубиной ~1 мм и шириной ~3 мм (рис. 7, а, стрелки). Наблюдается также незначительный по глубине неравномерный абразивный износ поверхности, достигающий максимальной ширины под окнами сепаратора. В некоторых фрагментах именно в этих областях имеются сквозные трещины (стрелки на рис. 7, б, в).

а – наружная поверхность, абразивный износ; б – трещина от наружной поверхности; в – трещина от внутренней поверхности окна

- на наружной поверхности сепаратора обнаружены следы неравномерного абразивного истирания, что указывает на воздействие осевой нагрузки, возникшей вследствие незначительного перекоса при монтаже;

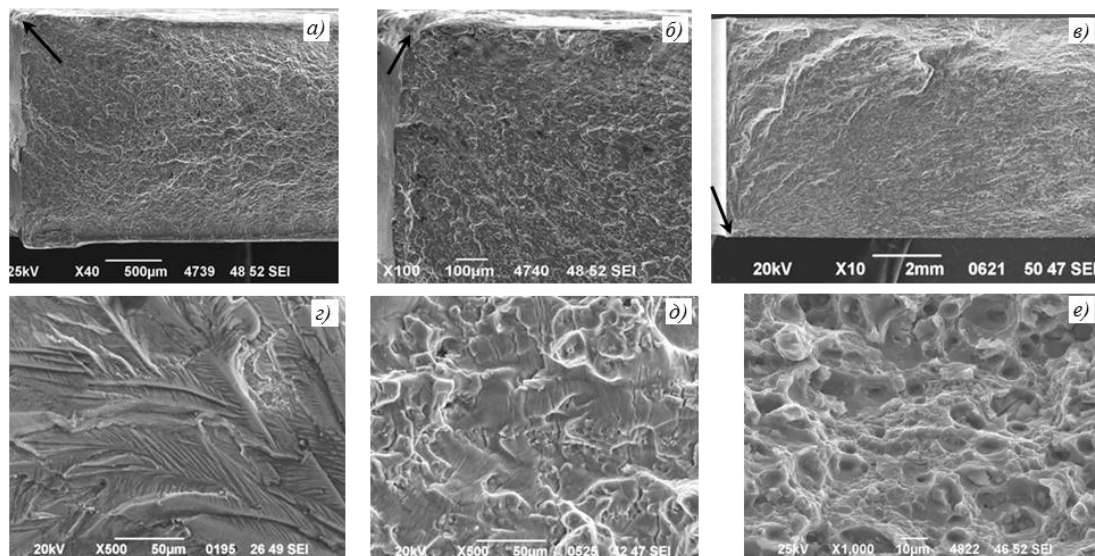
Рис. 8. Вид изломов фрагментов сепаратора:

Изломы фрагментов сепаратора, образовавшиеся при разрушении подшипника, затерты до металлического блеска. На некоторых изломах в сохранившихся участках виден характерный для усталостного разрушения рельеф (рис. 8, а–в). Для проведения фрактографического анализа вскрыта трещина в одном из фрагментов.

а–в – усталостное разрушение, развивающееся от повреждений поверхности сепаратора; з, д – строение усталостной зоны вскрытой трещины; е – строение в зоне однократного разрушения

Анализ строения излома показал, что он имеет усталостный характер, очаг трещины расположен на внутренней поверхности сепаратора. Разрушение развивалось от абразивного повреждения поверхности вблизи окна сепаратора. Усталостная трещина развилась на глубину порядка 0,6 мм. В доломе разрушение вязкое, ямочное, характерное для статического разрушения бронзы БрАЖМц10-3-1,5.

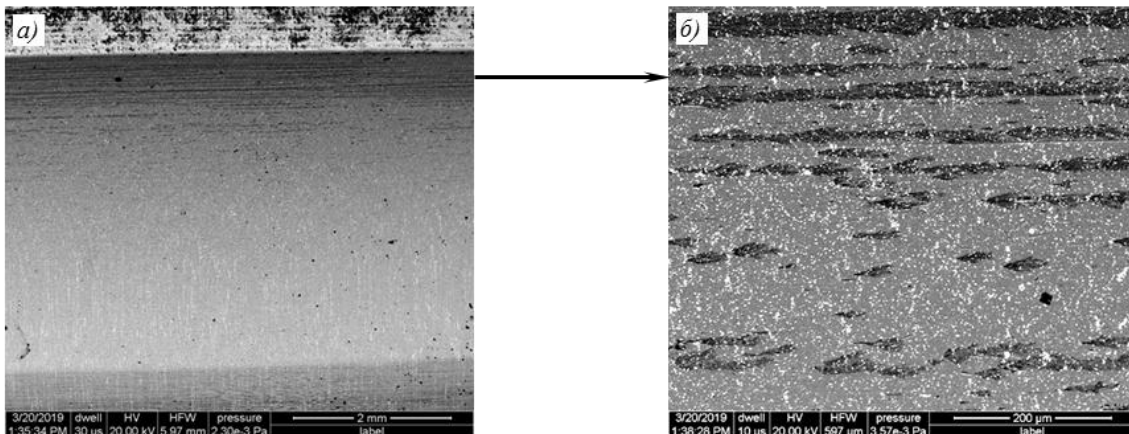
На внутреннем кольце оба бортика блестящие, гладкие. На дорожке качения отмечены риски, расположенные перпендикулярно оси кольца (рис. 9), а со стороны маркированного буквой Р торца обнаружено наволакивание материала сепаратора на поверхность дорожки (рис. 10).

Рис. 9. Вид поверхности колец подшипника:
а – дорожка качения; б – риски на дорожке качения

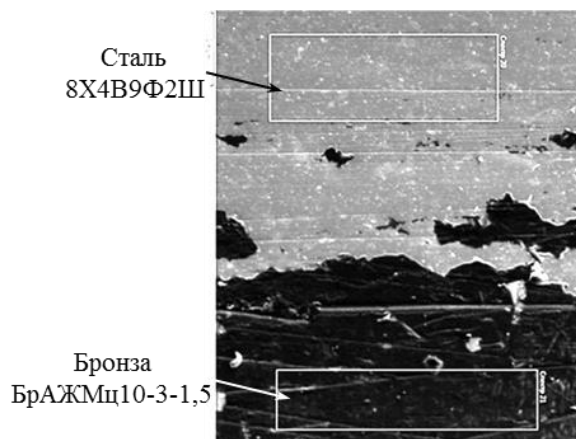
Рис. 10. Наволакивание материала сепаратора на дорожке качения внутреннего кольца

- на поверхностях качения одного из шариков и внутреннего кольца обнаружено наволакивание материала сепаратора;
