АНАЛИЗ ПРИЧИН РАЗРУШЕНИЯ ДЕТАЛЕЙ РЕДУКТОРОВ МЕТОДАМИ ОПТИЧЕСКОЙ И РАСТРОВОЙ МИКРОСКОПИИ

Л.В. Морозова¹, В.Б. Григоренко², А.М. Терехин²

ANALYSIS OF THE CAUSES OF DESTRUCTION OF GEARBOX PARTS BY METHODS OF OPTICAL AND SCANNING MICROSCOPY

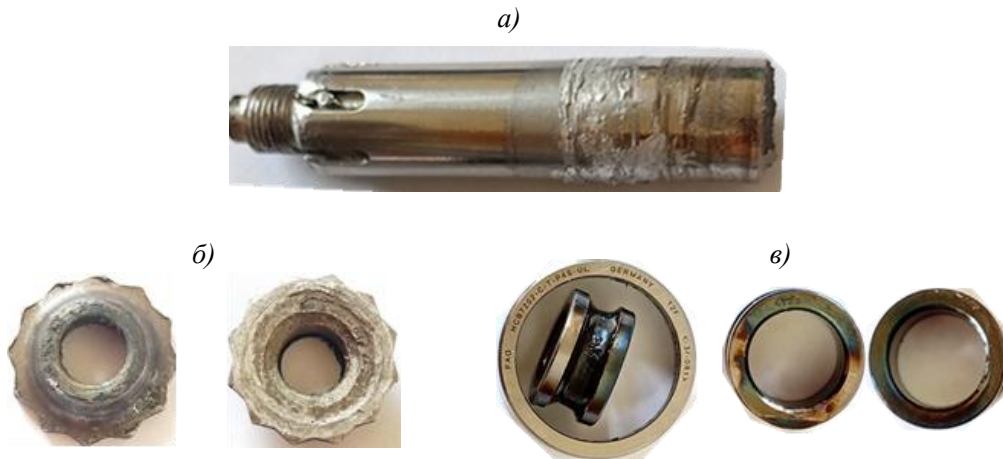
При осмотре *гайки* установлено, что она значительно повреждена с обеих сторон: с одной стороны поверхность окислена до темно-серого цвета, с противоположной – наблюдается намазывание материала сопряженной детали.

Визуальный осмотр *вала* показал наличие деформации и разрушения в месте посадки подшипника. На поверхности вала обнаружены глубокие кольцевые риски от приработки и намазывание постороннего материала, наблюдается также значительное повреждение излома.

Внешний осмотр наружного и внутреннего *колец подшипника* выявил повреждения дорожек качения в виде вмятин и налипания постороннего материала. Наружное кольцо – серое, блестящее; внутреннее кольцо с посадочной поверхности окислено до синего цвета, на торцах – до темно-синего цвета, на дорожке качения – до черного. На дорожке качения внутреннего кольца имеются глубокие вмятины неправильной формы, образовавшиеся под воздействием заклинивших шариков (рис. 1).

Рис. 1. Общий вид исследованных деталей: *а* – фрагмент вала; *б* – гайка; *в* – наружное и внутреннее кольца подшипника

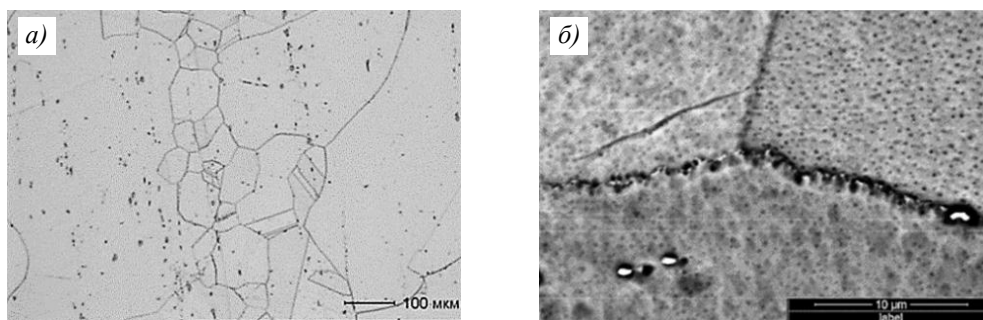
Исследование микроструктуры вала выявило присутствие крупных и мелких зерен – разнотерности, наличие и величина которой не оговаривается в нормативно-технической документации на материал. В микроструктуре наблюдается двойникование зерна γ -фазы со строчечными выделениями карбидных фаз. При исследовании микроструктуры в зоне разреза не выявлено дефектов металлургического характера и термической обработки (рис. 2).

Рис. 2. Микроструктура вала, полученная на оптическом (*а*) и электронном растровом микроскопах (*б*)

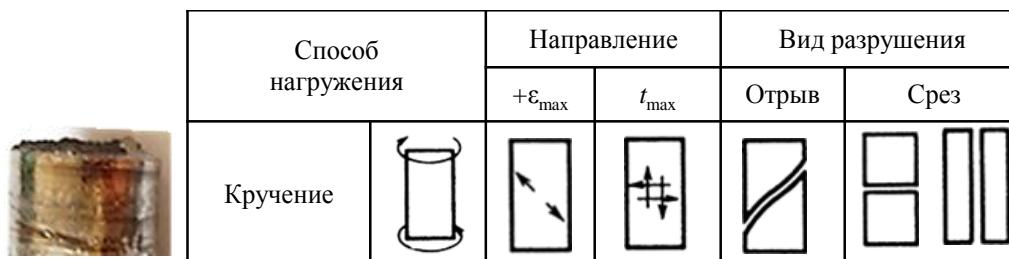
составляющей и характерен для статического однократного разрушения. Установлено, что поверхность излома вала перпендикулярна его оси, т. е. геометрическая форма излома совпадает с общеизвестной схемой. Фрагмент разрушенного при испытаниях вала показан на рис. 3 в сравнении со схемой строения излома, характерного для вязкого разрушения при кручении.

Рис. 3. Излом вала и направления максимальных упругих удлинений и касательных напряжений с траекториями макрохрупкого и вязкого разрушения при кручении [15]

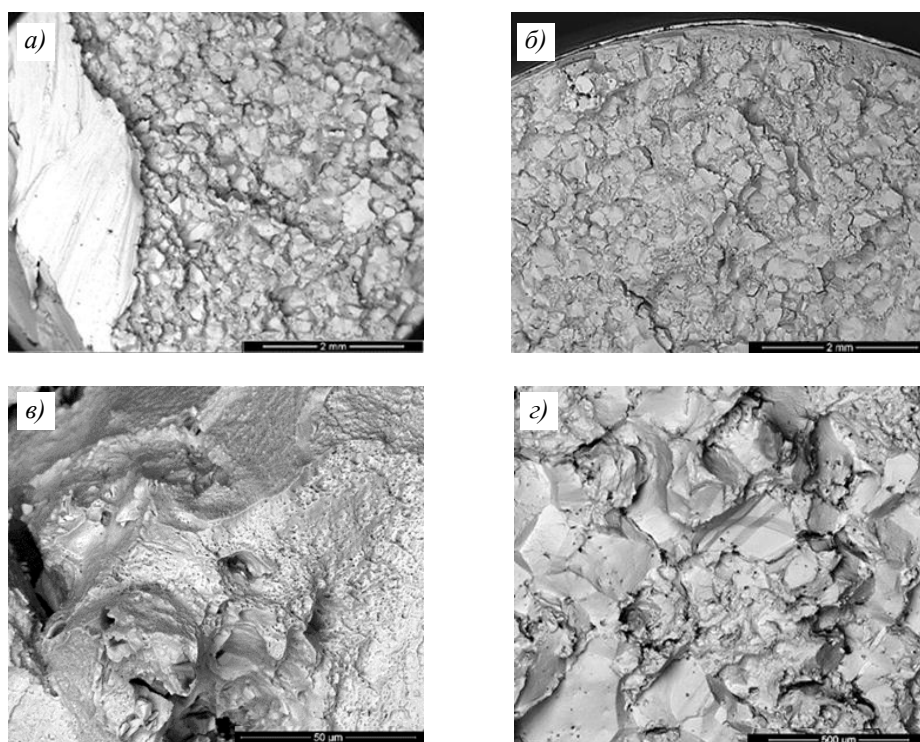
Фрактографический анализ обоих образцов выявил одинаковый характер разрушения. Установлено, что разрушение статическое, смешанное внутри- и межзеренное, с образованием малопластичных ямок на поверхности крупных зерен и вязких ямок в области мелких зерен (рис. 4).

Рис. 4. Строение излома вала

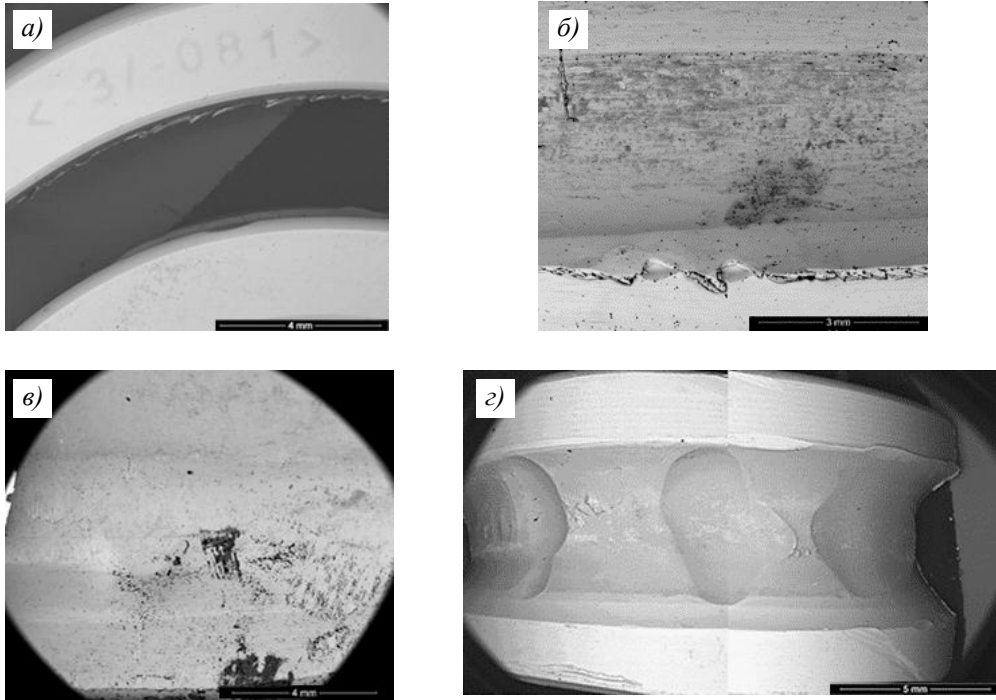
Исследование поперечного шлифа, изготовленного из фрагмента наружного кольца подшипника, выявило наличие стесывания и образование заусенцев со стороны более толстого борта кольца (рис. 5, а, б и в, г).

Рис. 5. Поверхность деталей подшипника: а – торцевая поверхность колец; б – дорожка качения наружного кольца; в – посадочная поверхность внутреннего кольца; г – дорожка качения внутреннего кольца

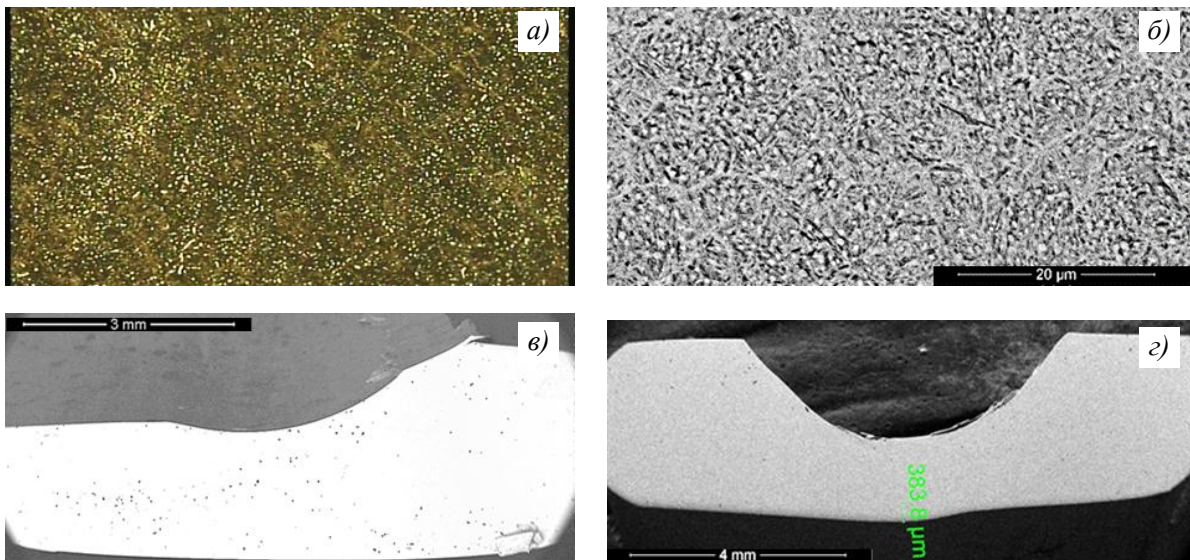
Микроструктура наружного кольца представлена мартенситом отпуска и мелкими равномерно распределенными карбидами сферической формы, что соответствует структуре нормально термообработанной стали типа ШХ15 (рис. 6, а, б).

Анализ микрошлифа из фрагмента внутреннего кольца подшипника выявил не только смятие и налипание материала на дорожку качения, но и выдавливание посадочной поверхности на величину ~0,4 мм (рис. 6, в).

Рис. 6. Характерная микроструктура под дорожкой качения (а, б – $\times 500$) и сечения (в, г) наружного и внутреннего колец подшипника соответственно

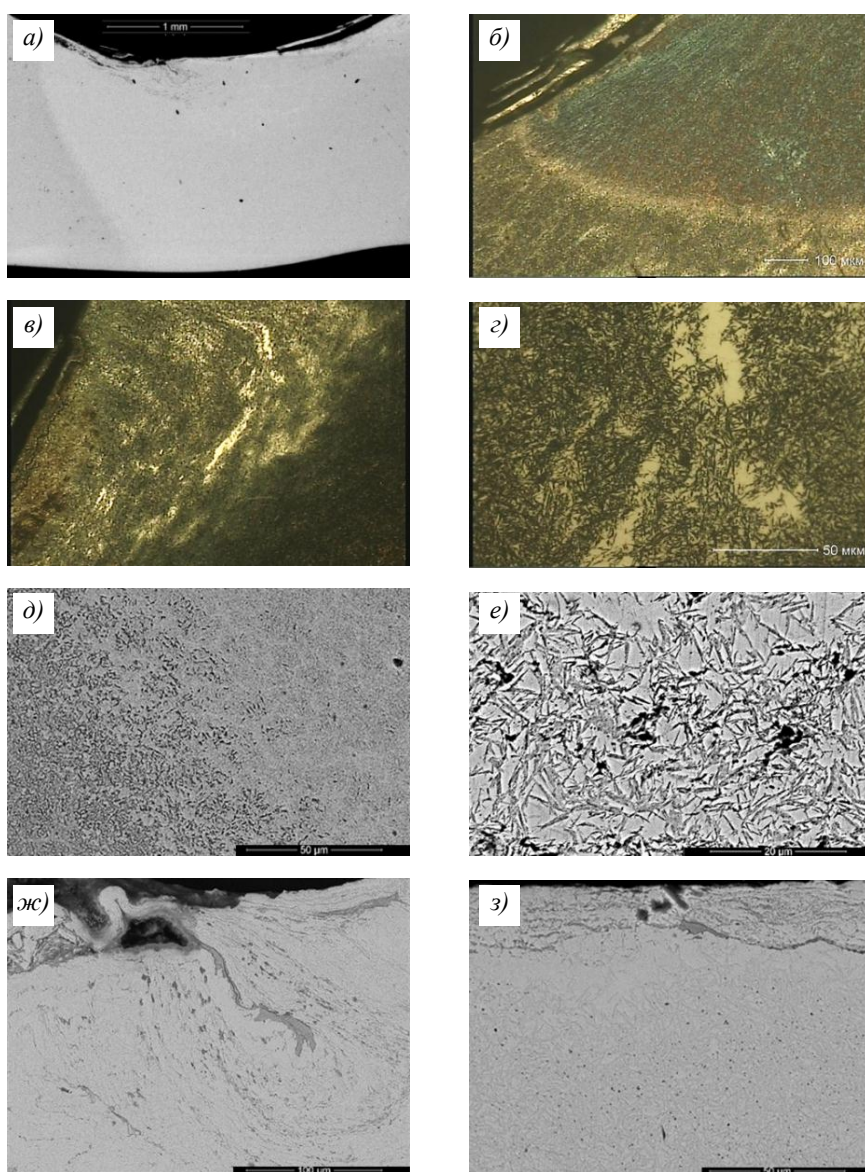
Под дорожкой качения внутреннего кольца подшипника выявлена зона воздействия высокой температуры (рис. 7), на отдельных участках которой произошло фазовое превращение мартенсита отпуска в крупноигольчатый мартенсит с большим количеством остаточного аустенита (рис. 7, *г, е*). Можно предположить, что температура в материале кольца достигала ~ 800 °С. Непосредственно под дорожкой качения имеется зона деформированного материала (рис. 7, *ж, и*).

Форма отпечатков шариков на дорожке качения внутреннего кольца указывает на то, что шарики также разогрелись до температуры, значительно превышающей рабочую, и существенно деформированы.

Рис. 7. Микроструктура внутреннего кольца подшипника под дорожкой качения

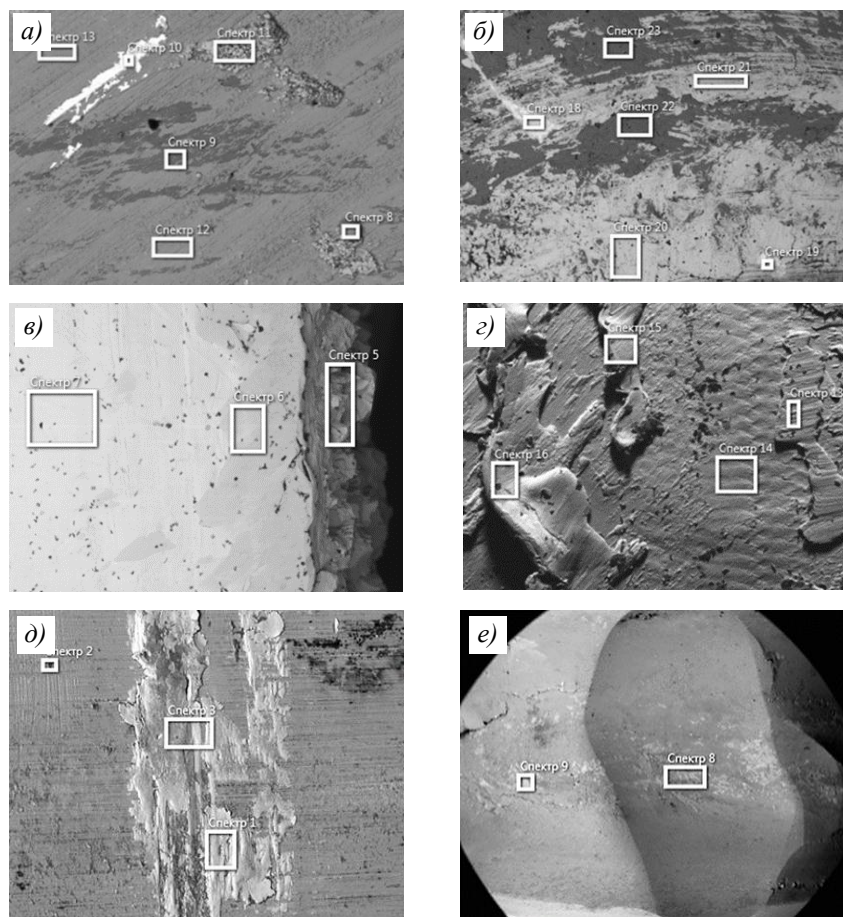
Проведенный анализ поверхности гайки (рис. 8, а, б) подтвердил, что она изготовлена из легированной стали, указанной в чертеже. На поверхности гайки с обеих сторон обнаружены налипания материала подшипника из стали типа ШХ15; с нижней стороны обнаружены намазывания материала сопряженной детали из алюминиевого сплава.

Рис. 8. Рентгеноструктурный микроанализ деталей исследованного узла на поверхности гайки (а, б), вала (в, г) и подшипника (д, е)

На поверхности вала, изготовленного из никелевого сплава, вблизи излома выявлены следы посторонних материалов на основе железа: обнаружены участки налипания материалов, по спектру совпадающих с характерным для марки стали типа ШХ15 спектром и спектром материала гайки (рис. 8, в, г).

На посадочной поверхности внутреннего кольца подшипника обнаружены налипания никелевого сплава (материала вала) и алюминиевого сплава – фрагментов материала, обнаруженного ранее на одной из сторон гайки (рис. 8, *д*, *е*).

Проведенные исследования показали, что на поверхностях деталей присутствуют налипания материалов сопряженных деталей. Судя по степени повреждения и разогрева, первым вышел из строя подшипник вследствие недостатка смазочного материала. В свою очередь разрушение подшипника привело к разрушению вала и гайки.

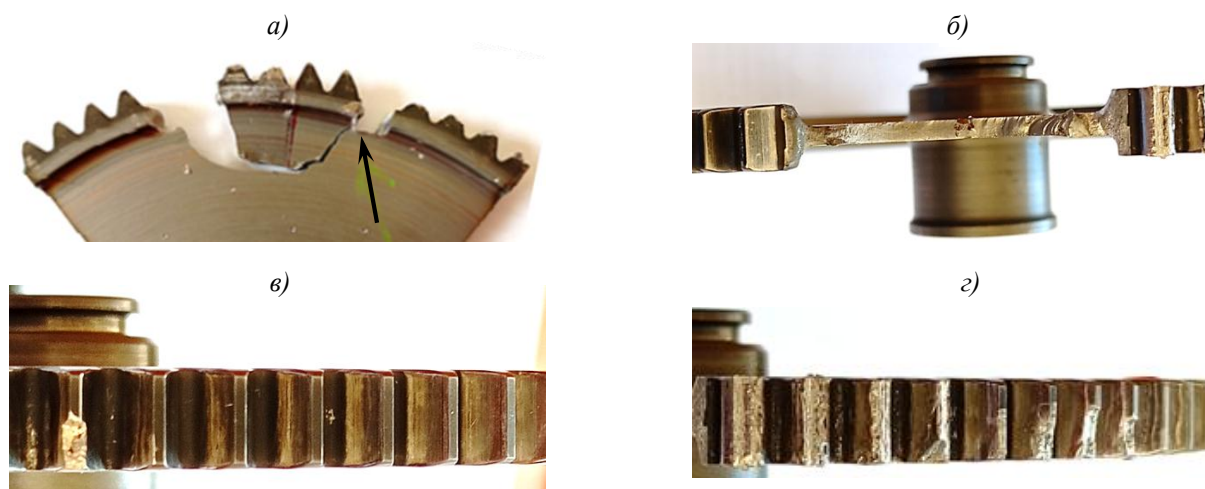
На рис. 9 показан общий вид фрагментов разрушенной *шестерни*. При визуальном осмотре установлено наличие повреждений излома и расположенных вблизи излома восьми зубьев шестерни: отмечаются глубокие вмятины, врезания, стесывания вершин и сколы на зубьях. На поверхности полотна шестерни со стороны «входа» отмечены точечные врезания.

Рис. 9. Общий вид фрагментов шестерни (*а*, *б*) и поврежденных зубьев (*в*, *г*)

Установлено отсутствие одного зуба в месте очага разрушения (стрелка на рис. 9, *а*). Осмотр излома выявил участок на полотне шестерни, от которого в обе стороны распространялась усталостная трещина (рис. 9, *б* и 11, *а*), однако данный участок не является очагом разрушения, а наблюдаемая поверхность разрушения – результат развития (разветвления) первичной трещины.

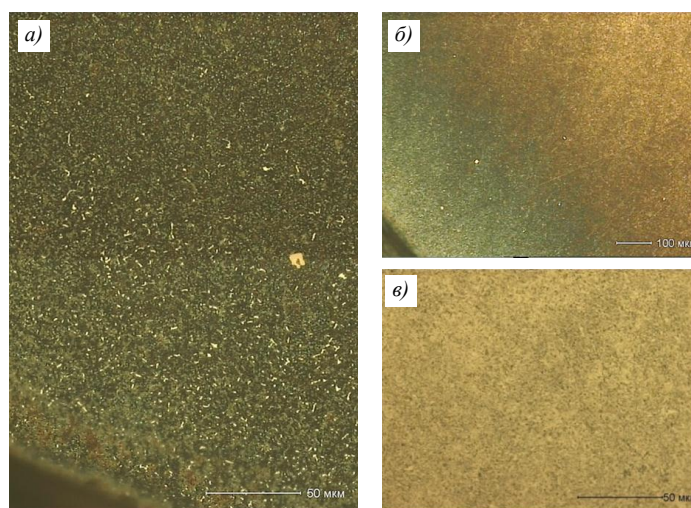
Исследование микроструктуры шестерни (рис. 10) показало, что глубина и твердость цементованного слоя соответствуют требованиям нормативно-технической документации. В макро- и микроструктуре металлургических дефектов или дефектов термической обработки и цементации не обнаружено.

Рис. 10. Микроструктура шестерни: *а, б* – цементованный слой; *в* – сердцевина

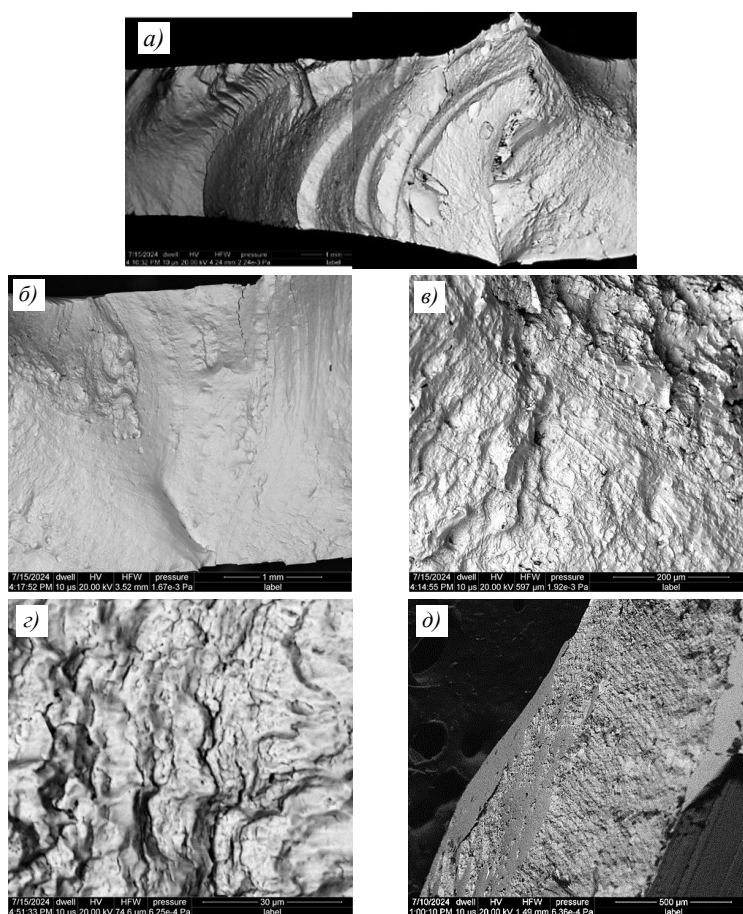
Осмотр отделившихся фрагментов на растровом микроскопе выявил очаг разрушения, находящийся на фаске межзубной впадины одного из отделившихся фрагментов (рис. 11), от которого распространялась первичная усталостная трещина. Вблизи очага обнаружены риски от механической обработки (рис. 12, *б*), поверхность излома в очаге повреждена.

Осмотр соседних межзубных впадин также показал наличие глубоких рисок на поверхности фасок, что указывает на проведение механической зачистки. Область межзубных фасок вследствие цементации приобретает высокую твердость, что, в свою очередь, ведет к снижению пластичности. Глубокие риски, наведенные в этой области, становятся концентраторами напряжений и способны стать очагами разрушения.

Рис. 11. Вид излома шестерни: *а* – выступ, показанный стрелкой на рис. 9, *а; б-г* – характерный усталостный рельеф по обе стороны от выступа; *д* – участок в центральной части излома с повторно-статическим разрушением

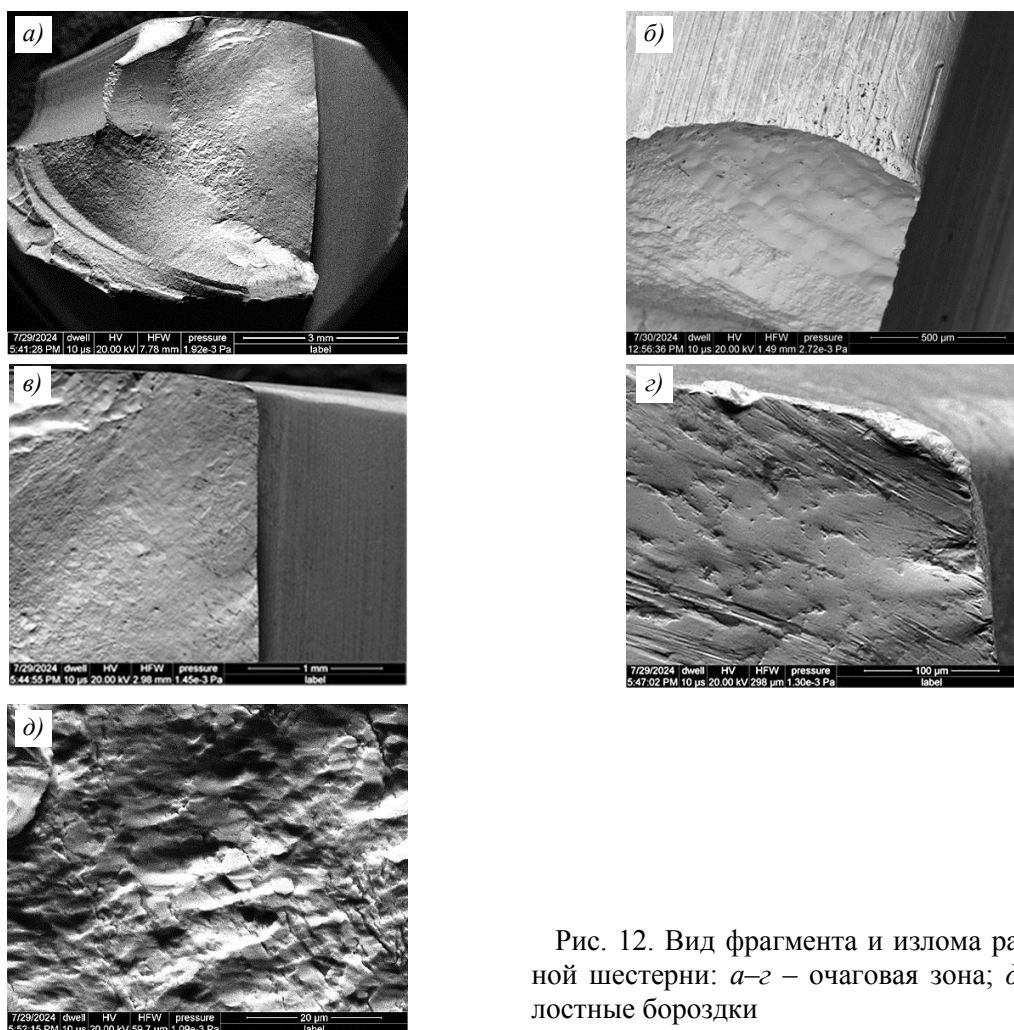
Рис. 12. Вид фрагмента и излома разрушенной шестерни: *a–c* – очаговая зона; *д* – усталостные бороздки

Согласно результатам исследования, материал шестерни по химическому составу, твердости, микроструктуре сердцевины и цементованного слоя соответствует требованиям нормативно-технической документации. Разрушение шестерни развивалось по усталостному механизму от глубоких рисок, расположенных на поверхности межзубной впадины.
