**АНАЛИЗ ДЕФЕКТОВ В ДЕТАЛЯХ ИЗ КОНСТРУКЦИОННЫХ СТАЛЕЙ***Л.В. Морозова<sup>1</sup>, В.Б. Григоренко<sup>2</sup>, А.М. Терехин<sup>2</sup>*

**ANALYSIS OF DEFECTS IN PARTS MADE OF STRUCTURAL STEEL***L.V. Morozova<sup>1</sup>, V.B. Grigorenko<sup>2</sup>, A.M. Terekhin<sup>2</sup>*

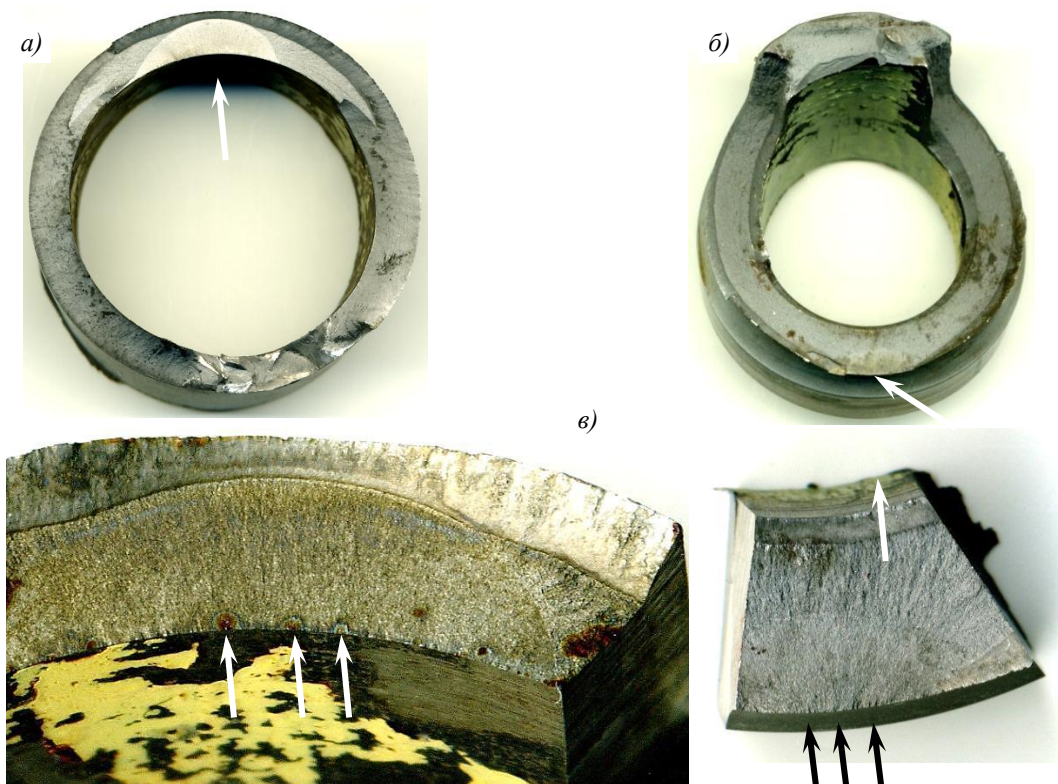
Разрушение рессоры основной опоры шасси (рис. 1) произошло на расстоянии ~400 мм от точки пересечения оси рессоры и полуоси установки колеса. Вид излома показан на рис. 1, *а*. Конструктивно рессора представляет собой трубу  $\varnothing 50$  мм, длиной 1500 мм и толщиной стенки 4 мм. При осмотре демонтированной рессоры на наружной поверхности на расстоянии 80–100 мм от входа в шаровую опору фюзеляжа обнаружена несквозная трещина протяженностью ~12 мм (рис. 1, *б*). Следует отметить, что первичное разрушение развивалось от внутренней поверхности рессоры, в то время как вторичная трещина – от наружной.

Рис. 1. Макростроение излома рессоры: *а* – первичная трещина; *б* – вскрытая вторичная трещина; *в* – вид излома, образованного первичной трещиной. Стрелками отмечены очаги разрушения

Макроанализ излома рессоры показал, что разрушение усталостное, многоочаговое, развивалось от внутренней поверхности, где наблюдаются следы грунта и грубые риски от сверления. Очаги разрушения расположены на одной из грубых рисок от механической обработки (рис. 1, в).

Анализ излома вскрытой трещины, развивавшейся с наружной поверхности, показал, что она имеет меньшую глубину развития, в усталостной зоне излом визуально более шероховатый, чем в месте полного разрушения. Меньшая площадь и более выраженная шероховатость указывают на вторичность этой усталостной трещины. На наружной поверхности рессоры наблюдаются следы пескоструйной обработки. Очаги разрушения, как правило, связаны с наиболее глубокими вмятинами от пескоструйной обработки.

Для повышения сопротивления усталости рекомендовано:

- рессору изготавливать из трубы в соответствии с требованиями чертежа;
- использовать сталь вакуумно-дугового переплава;
- повысить качество механической обработки;
- контролировать размер фракции песка при пескоструйной обработке;
- нагрев под закалку следует проводить в безокислительной или нейтральной атмосфере, вакууме для исключения образования обезуглероженного слоя.

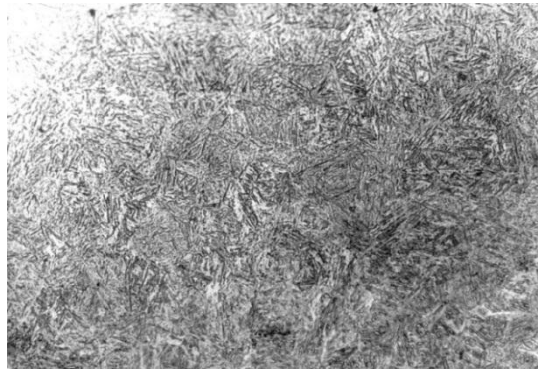
Установлено, что деталь термически обработана на прочность 1700–1850 МПа (48,5–50 HRC, 530–540 HV) [19]. Структура стали – мартенсит, следов пережога и перегрева не наблюдается (рис. 2). Величина зерна соответствует 7 баллу шкалы ГОСТ 5639–82. Загрязненность неметаллическими включениями по сульфидам и оксидам соответствует 3–4 и 2–3 баллу соответственно (ГОСТ 1778–2022).

Рис. 2. Микроструктура ( $\times 320$ ) стали 30XGCH2A-BD в области основного разрушения

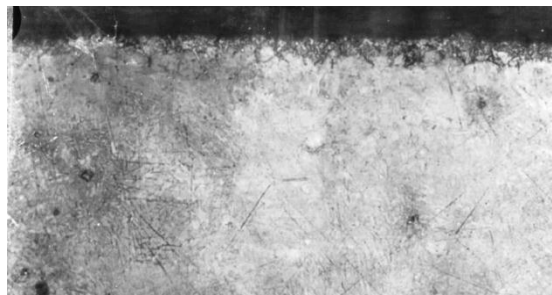
В зоне основного разрушения на внутренней и внешней поверхностях наблюдается обезуглероженный слой (рис. 3). Общая глубина обезуглероживания (ферритного слоя и зоны частичного обезуглероживания) по ГОСТ 1763–68 составляет ~0,4 мм. В соответствии с чертежом, при изготовлении рессор на внутренней поверхности допускается наличие окалина. Следует отметить, что наличие обезуглероженного слоя

снижает сопротивление усталости вследствие ослабления границ зерен (прочность ферритного слоя составляет 700–900 МПа).

Рис. 3. Обезуглероженный слой на внутренней поверхности рессор в месте основного разрушения ( $\times 500$ )

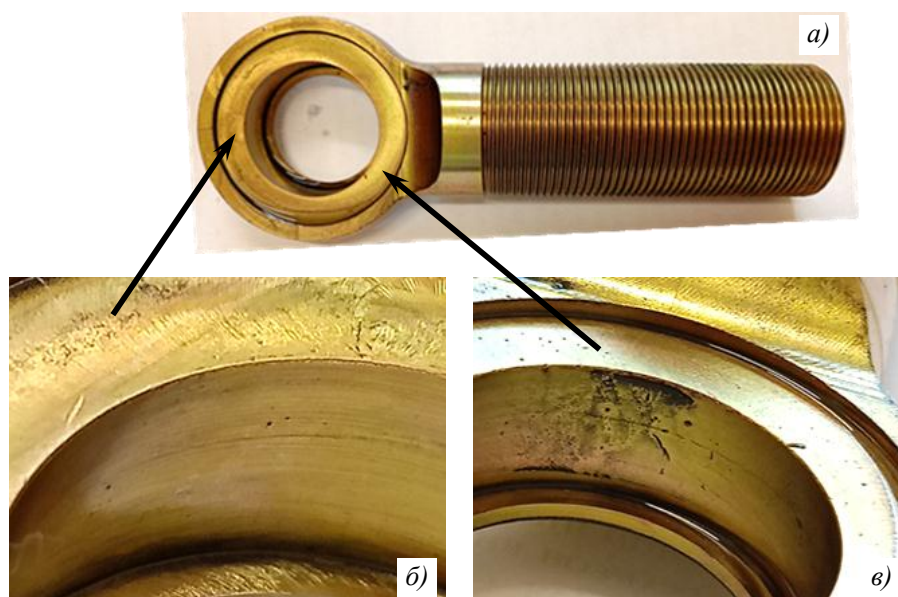
При проведении магнитного контроля на сфере  $\varnothing 60$  мм и цилиндре  $\varnothing 30$  мм обнаружены отложения магнитного порошка в виде отдельных точек и линий. Внешний вид детали и отложений представлен на рис. 4. Отложения в виде линий обнаружены в диаметрально расположенных зонах цилиндра  $\varnothing 30$  мм.

Рис. 4. Внешний вид детали (а) и места отложения магнитного порошка (б, в). Стрелками указаны диаметрально расположенные зоны, в которых обнаружены отложения в виде линий

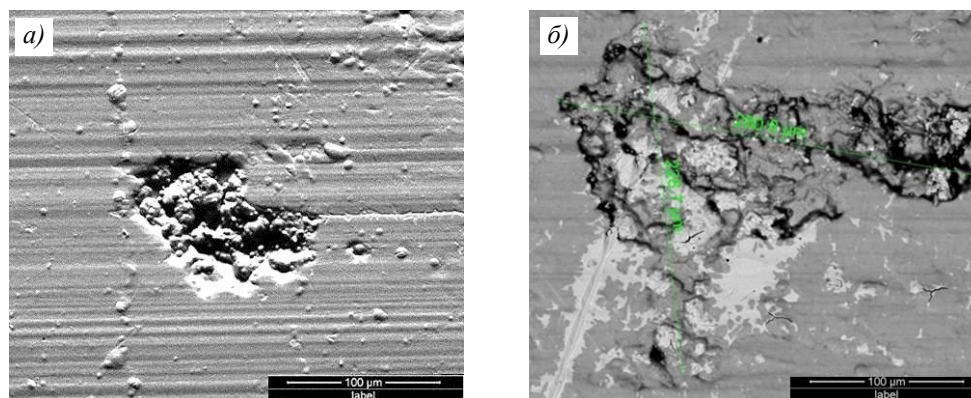
Исследование методами электронной микроскопии поверхности детали в местах точечных отложений магнитного порошка выявило мелкие раковины размером до 0,3 мм (рис. 5), однако определить причину их образования из-за нанесенного цинкового покрытия не представляется возможным.

Рис. 5. Вид дефектов на поверхности сферы Ø60 мм (а) и цилиндра Ø30 мм (б)

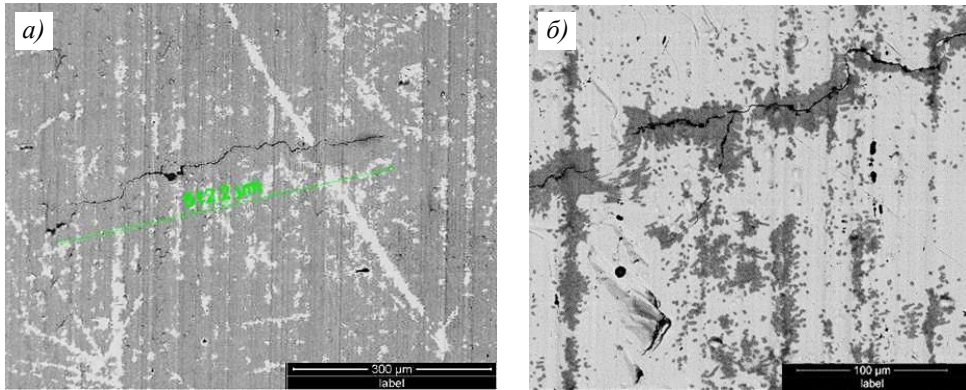
Исследование поверхности отверстия (цилиндр Ø30 мм) в области протяженных отложений магнитного порошка, показанных на рис. 4, в, выявило наличие сетки тонких трещин (рис. 6, а). При анализе структуры микрошлифов, изготовленных в зоне залегания поверхностных трещин, обнаружены тонкие разветвленные трещины (рис. 6, б), как расположенные под поверхностью, так и распространяющиеся от поверхности вглубь материала на расстояние до 2 мм.

Наличие кислорода на поверхности указывает на возникновение трещин во время механической обработки детали с применением смазочно-охлаждающей жидкости. При последующем нанесении покрытия произошло проникновение цинка по сформировавшимся трещинам вглубь материала.

Рис. 6. Вид трещин на поверхности цилиндра Ø30 мм

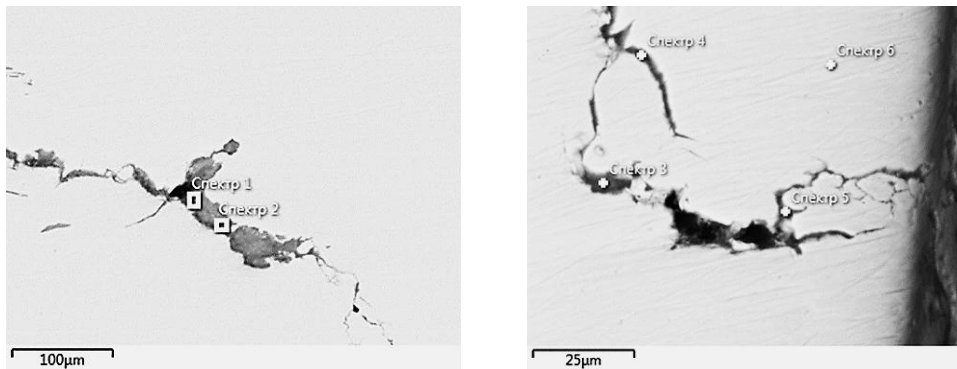
Траектория распространения трещин как на поверхности, так и в плоскости шлифа свидетельствует об их статическом характере. Проведенный электронно-зондовый микроанализ показал, что трещины окислены, а на участках трещин, выходящих на поверхность, помимо пиков кислорода, присутствуют пики цинка (рис. 7, табл. 2).

Рис. 7. Вид трещин в материале образцов и участки проведения электронно-зондового микроанализа

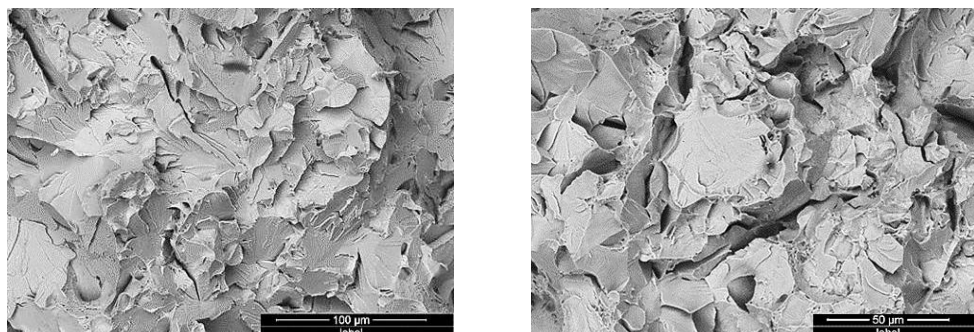
В изломе, полученном при разрушении ударного образца, наблюдаются внутризеренные квазихрупкие фасетки с вторичными трещинами по границам зерен (рис. 8). Полученное значение ударной вязкости  $KCU$  составляет  $94,2 \text{ Дж/см}^2$ , что меньше, чем значения, заявленные в сертификате качества, который прилагался к детали ( $KCU = 150 \text{ Дж/см}^2$ ).

Рис. 8. Фасетки квазиотрыва в изломе ударного образца

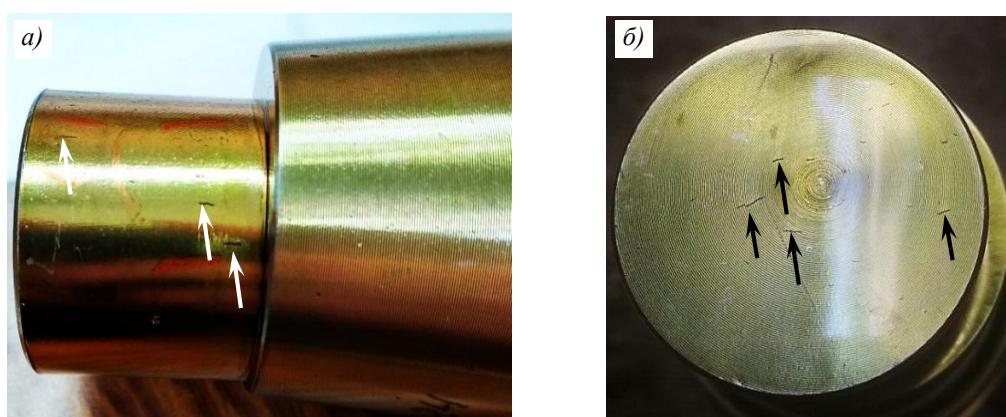
Внешний вид детали представлен на рис. 9. По результатам магнитного контроля поверхности участка  $\varnothing 38 \text{ мм}$  и с торцевой стороны детали обнаружено оседание магнитного порошка в виде тонких черных линий протяженностью до  $\sim 3 \text{ мм}$  (рис. 10).

Рис. 10. Осаждение магнитного порошка на поверхности участка  $\varnothing 38 \text{ мм}$  (а) и торце детали (б)

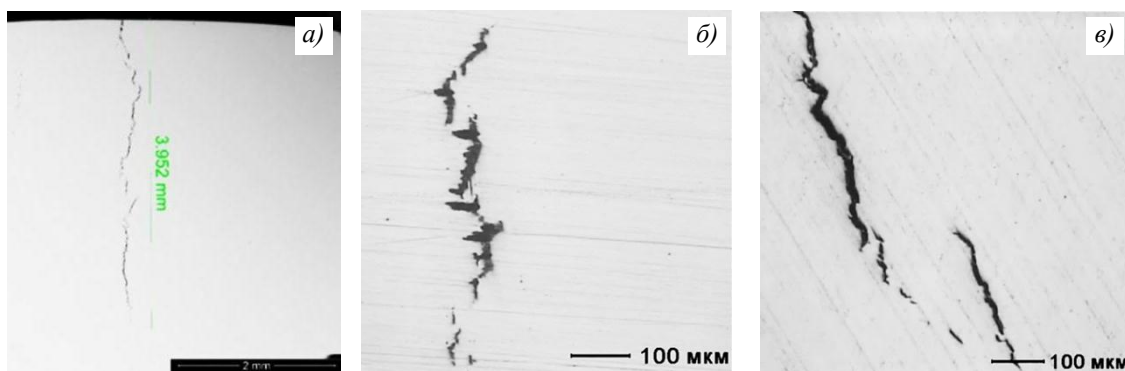
В ходе металлографического исследования шлифов, изготовленных в зоне дефекта, установлено, что в продольном сечении имеются несплошности материала в виде тонких трещин. Отдельные трещины, развивающиеся от поверхности детали, проходят по границам зерен в основной материал на глубину до 3,9 мм (рис. 11).

Рис. 11. Трещины в продольном (а, б) и поперечном (в) сечениях

Поверхность этих трещин окислена, что подтверждается данными электронно-зондового микроанализа. В спектрограммах поверхности трещин отмечены пики кислорода повышенной интенсивности.

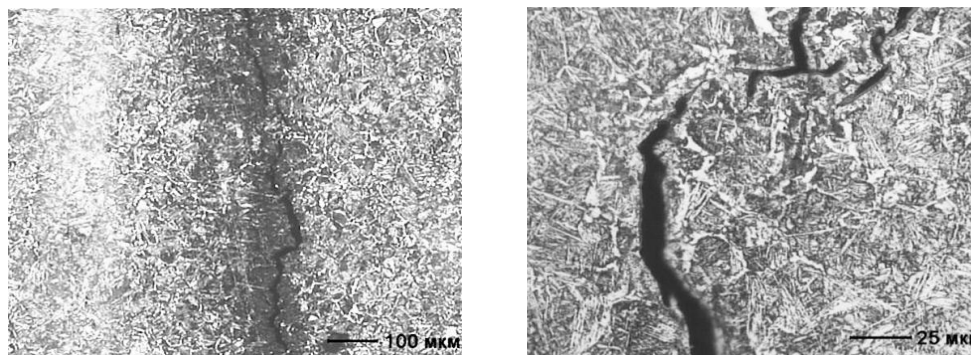
Рис. 12. Микроструктура детали в зоне дефектов после травления

В макро- и микроструктуре продольного сечения наблюдается структурная неоднородность. На шлифах после травления частично выявляется перлитная структура с сеткой феррита по границам зерен, частично – крупноигльчатая структура. Выявленная неоднородность указывает на то, что структура неомогенизирована в процессе термообработки (рис. 12).

Рекомендовано усиление контроля на этапе термической и механической обработки деталей.
