Научная статья

УДК 620.193+620.197

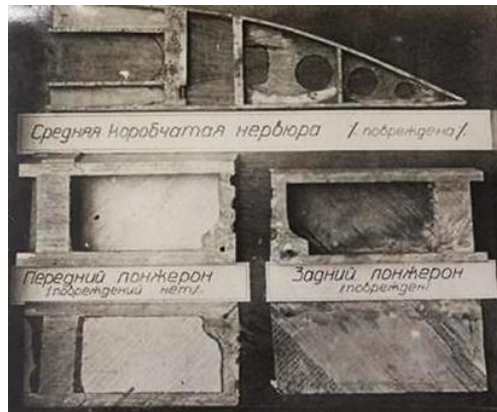
Рис. 1. Микологические повреждения центроплана крыла многоцелевого одномоторного самолета, созданного в ОКБ Н.Н. Поликарпова

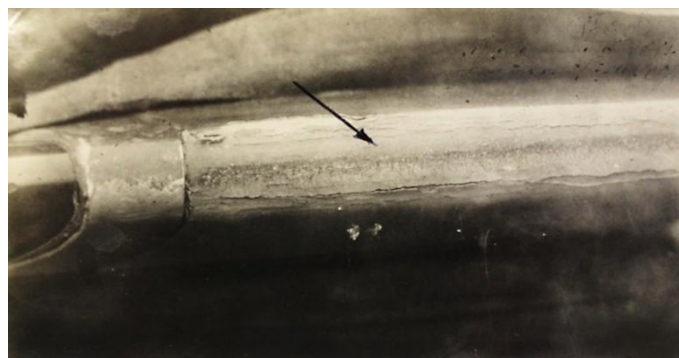
Рис. 2. Трещины лакокрасочного покрытия на законцовке крыла высотного истребителя, созданного в ОКБ А.И. Микояна

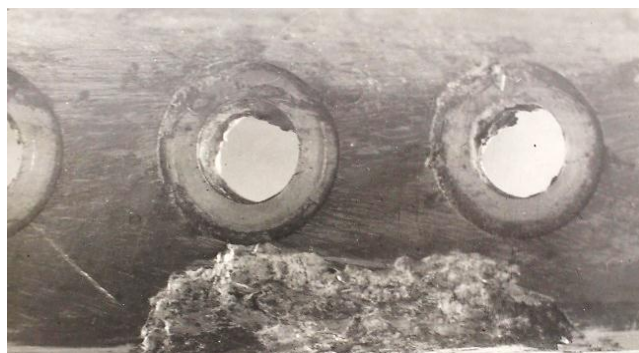
Рис. 3. Коррозия стыкового угольника центроплана крыла самолета, разработанного в ОКБ С.В. Ильюшина

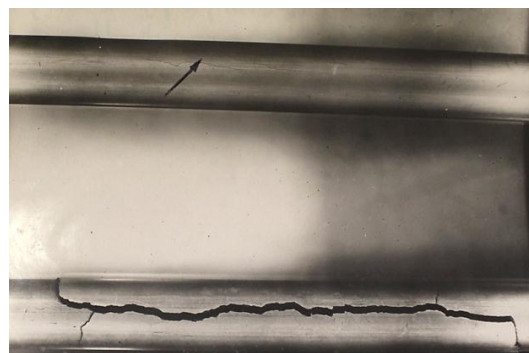
Рис. 4. Коррозионное растрескивание анодированных труб трансмиссии вала закрылка стратегического бомбардировщика, созданного в ОКБ А.Н. Туполева

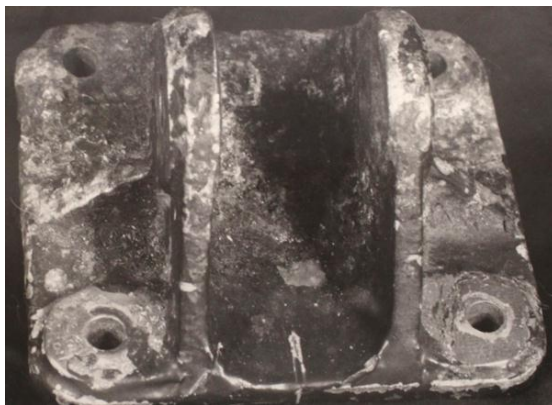
Рис. 5. Коррозия кронштейна багажного люка самолета, созданного в ОКБ А.Н. Туполева, из сплава МЛ5-Т4, оксидированного и защищенного лакокрасочным покрытием

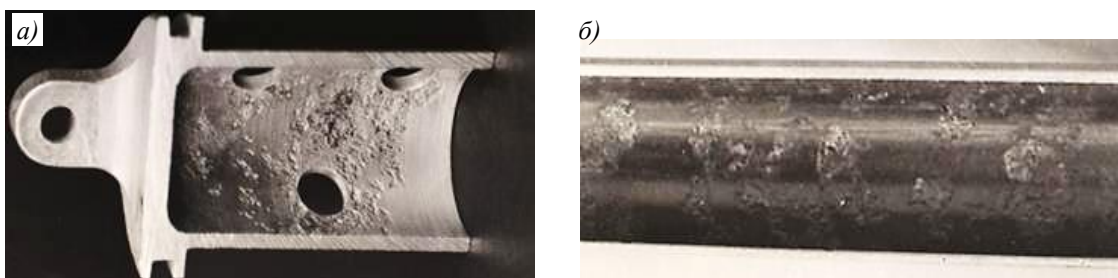
Рис. 6. Коррозия вала трансмиссии закрылков гражданского пассажирского самолета, разработанного в ОКБ А.Н. Туполева: наконечника (а) и трубы (б) из вороненой и загрунтованной стали 30ХГСА

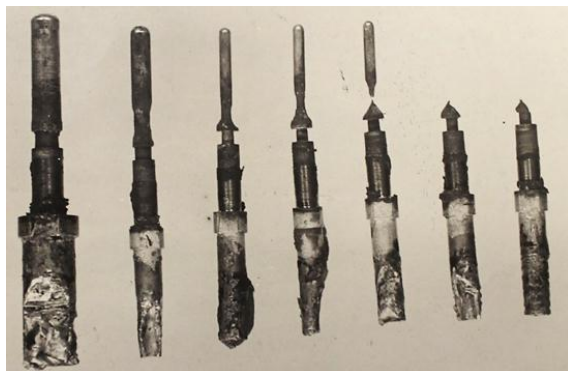
Рис. 7. Коррозия под током штырей штепсельного разъема системы управления воздушным винтом самолета, разработанного в ОКБ «Антонов»

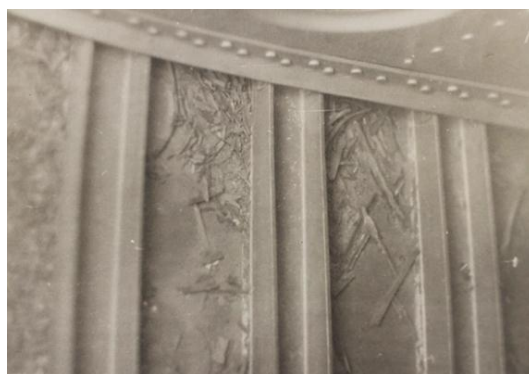
Рис. 8. Панель стабилизатора самолета, разработанного в ОКБ «Антонов», с отслоившимися валиками клея

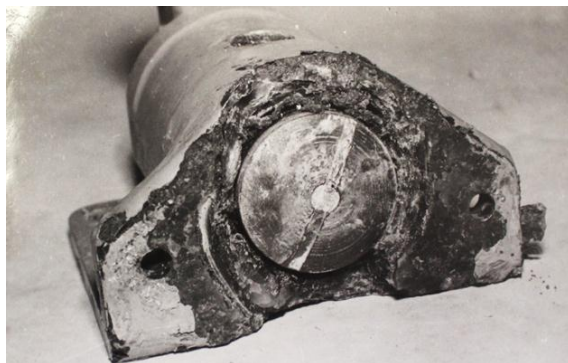
Рис. 9. Коррозия литого узла из-под пола фюзеляжа из сплава МЛ5-Т4 тяжелого военно-транспортного самолета, разработанного в ОКБ С.В. Ильюшина

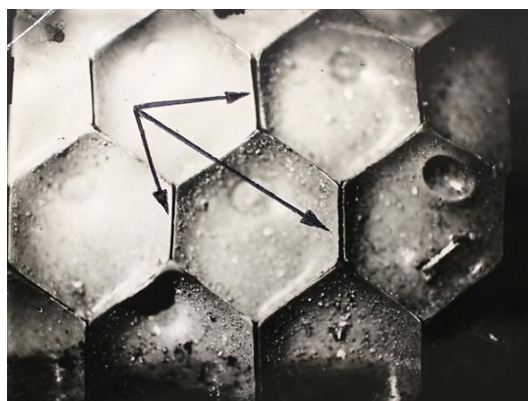
Рис. 10. Местный непроклей сотового клееного хвостового звена закрылка тяжелого военно-транспортного самолета, разработанного в ОКБ С.В. Ильюшина

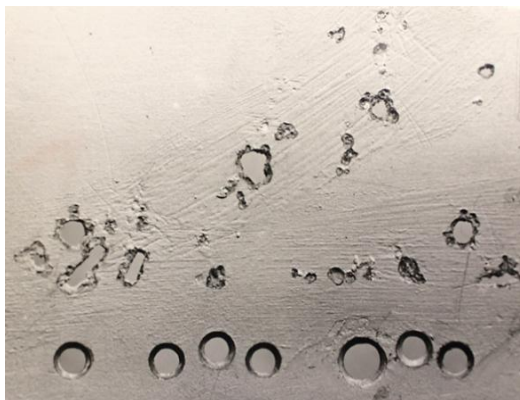
Рис. 11. Коррозия съемной панели фюзеляжа из сплава МА1 самолета, разработанного в ОКБ С.А. Лавочкина, расположенной под расходными керосиновым и спиртоглицериновым баками

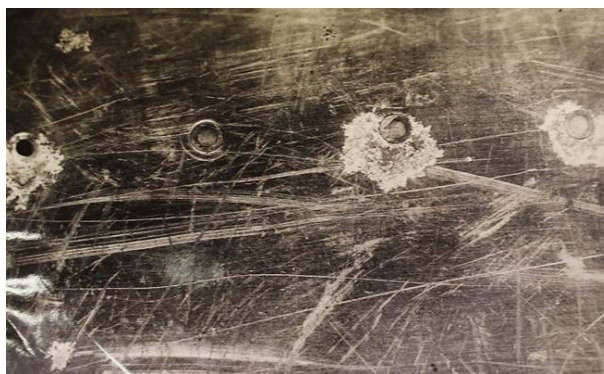
Рис. 12. Коррозия днища лодки гидросамолета, созданного на ТАНТК им. Г.М. Бериева, после стоянки в акватории Баренцева моря

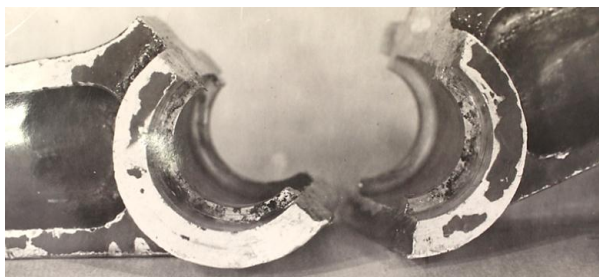
Рис. 13. Коррозия кронштейна из сплава АК8 в контакте с подшипниками из стали Х18 (через грунт) гидросамолета, разработанного на ТАНТК им. Г.М. Бериева

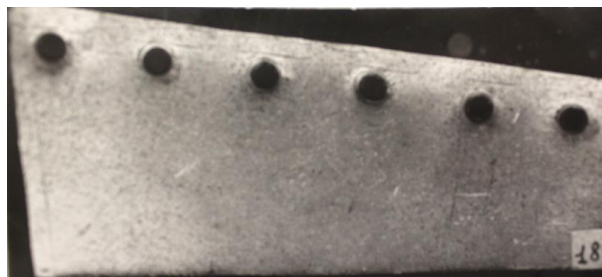
Рис. 14. Коррозия нижней обшивки из сплава Д16-АВТ закрылка самолета, созданного в ОКБ А.С. Яковлева

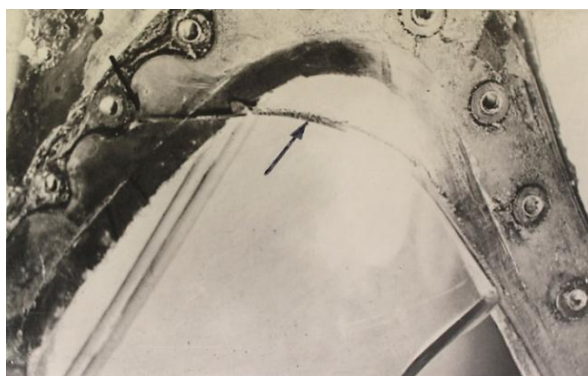
Рис. 15. Трещина стекла кабины летчика самолета, разработанного в ОКБ А.И. Микояна

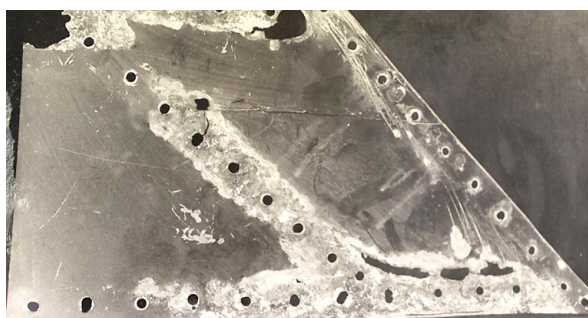
Рис. 16. Коррозия обшивки из сплава МА8, защищенной оксидной пленкой и ЛКП, закрылка самолета, разработанного в ОКБ А.И. Микояна

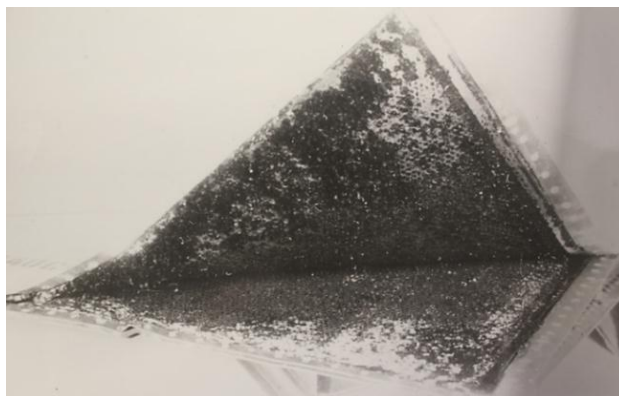
Рис. 17. Разрушение сотового клееного элерона самолета, разработанного в ОКБ А.И. Микояна

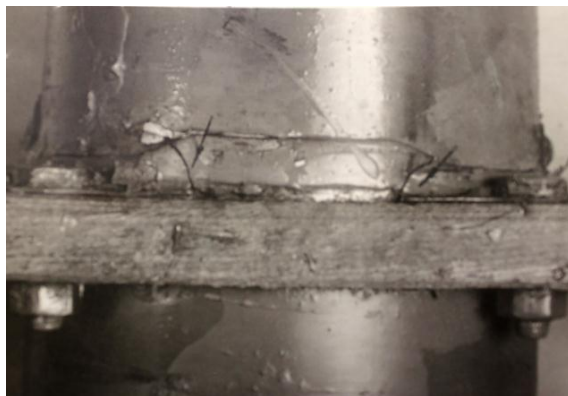
Рис. 18. Трещина припаянного хомута, соединенного с лонжероном, в лопастях смешанной конструкции несущего винта вертолета, разработанного в ОКБ М.Л. Миля

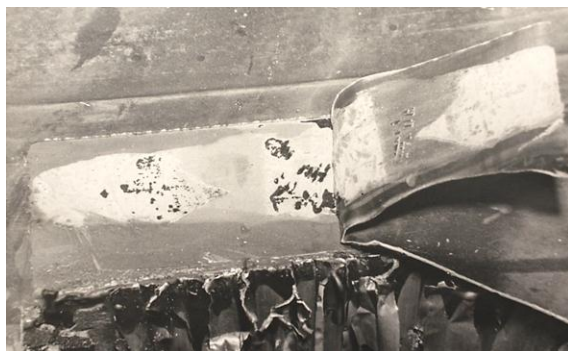
Рис. 19. Нарушение клеевых соединений в лопастях несущего винта вертолета, разработанного в ОКБ М.Л. Миля

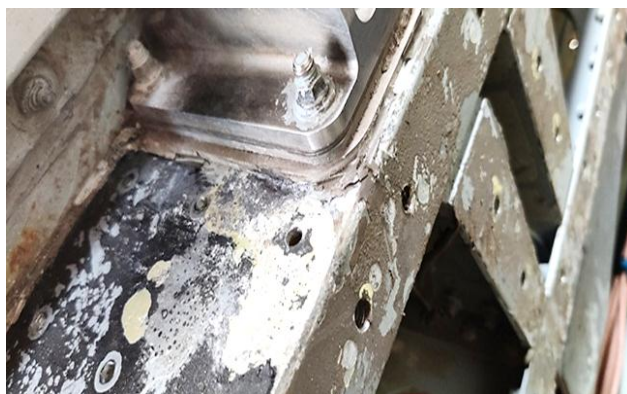
Рис. 20. Контактная коррозия алюминиевой детали

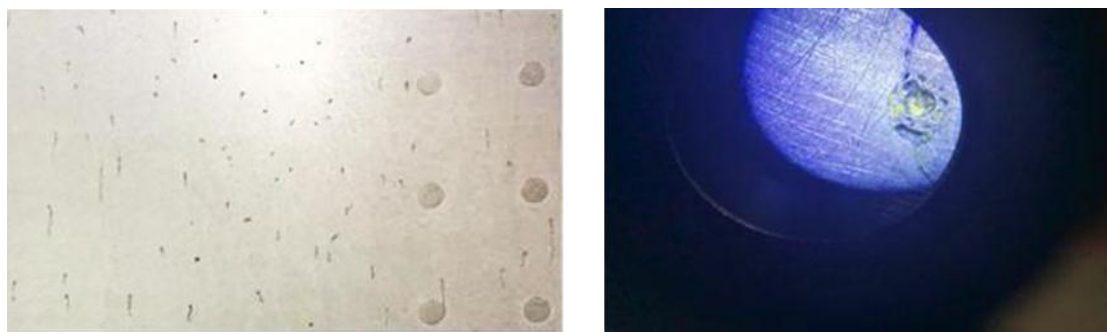
Рис. 21. Питтинговая коррозия на обшивке воздушного судна
