**АНАЛИЗ ДЕФЕКТОВ В ДЕТАЛЯХ ИЗ КОНСТРУКЦИОННЫХ СТАЛЕЙ***Л.В. Морозова<sup>1</sup>, В.Б. Григоренко<sup>2</sup>, А.М. Терехин<sup>2</sup>*

**ANALYSIS OF DEFECTS IN PARTS MADE OF STRUCTURAL STEEL***L.V. Morozova<sup>1</sup>, V.B. Grigorenko<sup>2</sup>, A.M. Terekhin<sup>2</sup>*

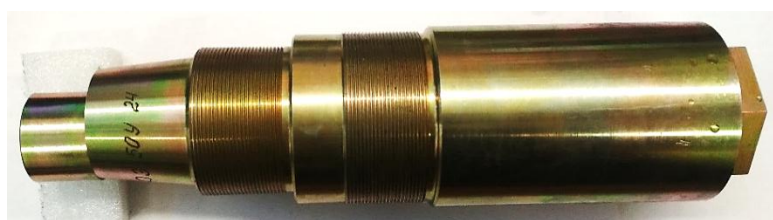
Рис. 9. Внешний вид детали «палец левый»

Внешний вид детали представлен на рис. 9. По результатам магнитного контроля поверхности участка  $\varnothing 38 \text{ мм}$  и с торцевой стороны детали обнаружено оседание магнитного порошка в виде тонких черных линий протяженностью до  $\sim 3 \text{ мм}$  (рис. 10).
